**COMUNE TERRE DI PEDEMONTE**  
**Sezione di Tegna**

**Messa in sicurezza strada forestale e sistemazione canale fuggatore**

**Progetto definitivo**

**Relazione tecnica**

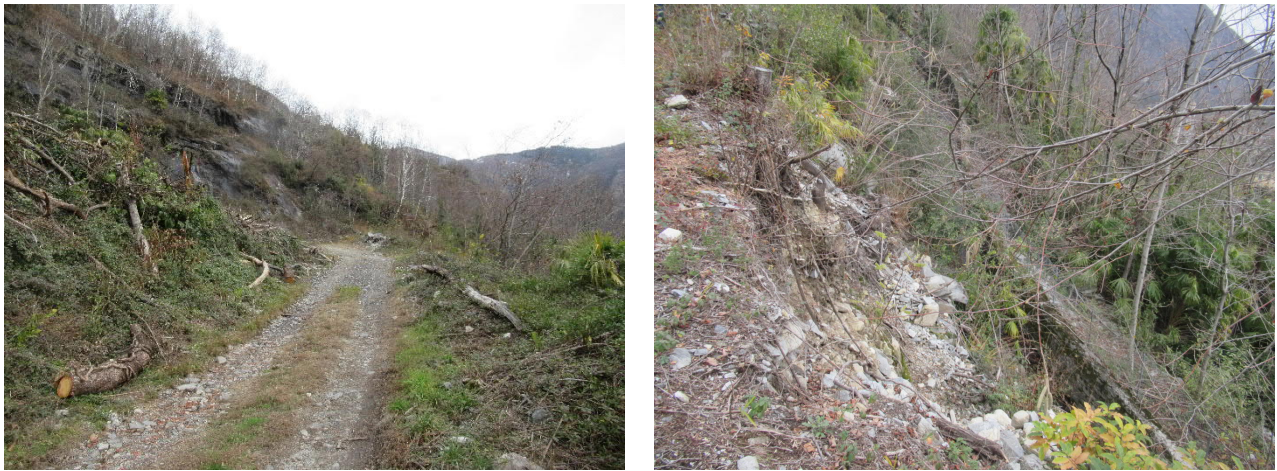
Nella zona della curva non si rilevano particolari problematiche. La scarpata è soggetta a degli scoscendimenti in parte sistemati negli anni passati con delle piccole opere di sostegno.

*Figura 4 - Vista verso curva e scarpata curva*

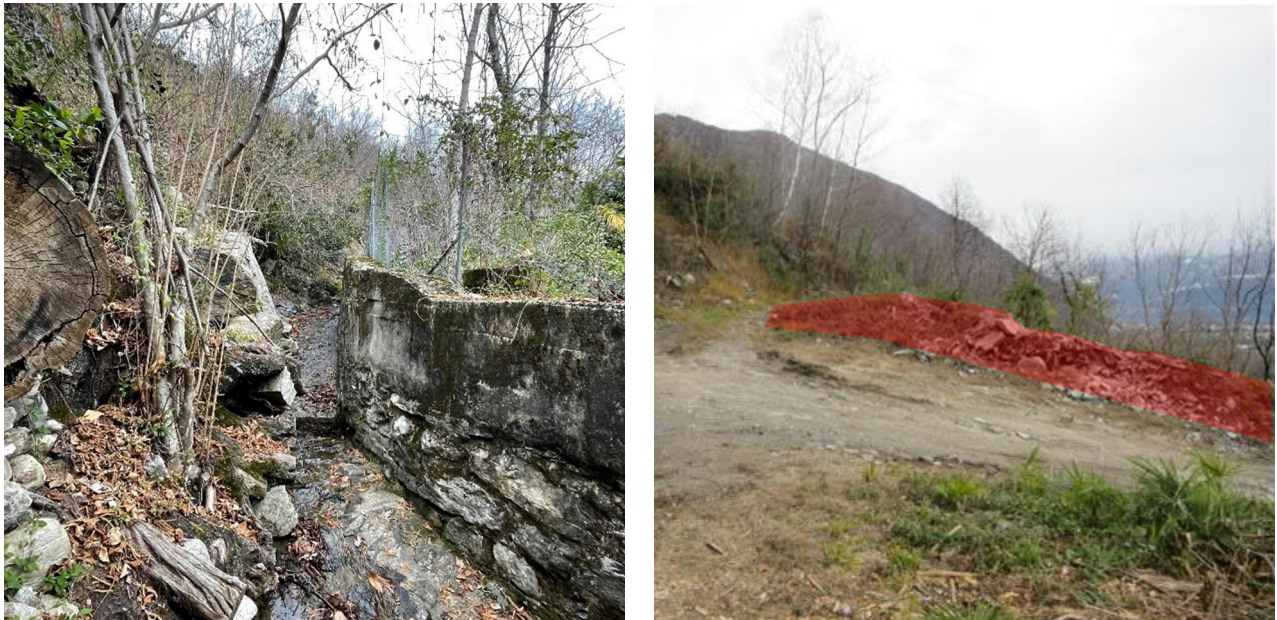
Sul ciglio della curva è presente un cumulo di terreno che si estende su tutta la sua lunghezza, andando ad appesantire ulteriormente il versante.

*Figura 5 - Canale fuggatore situazione esistente e cumulo di terreno sulla curva*

Viene rimosso tutto il materiale in esubero sul ciglio della strada esistente. Questo favorisce la stabilità, e quindi la sicurezza, della scarpata durante le fasi di lavoro. Al termine dell'intervento non viene più applicato il materiale sul ciglio della strada.

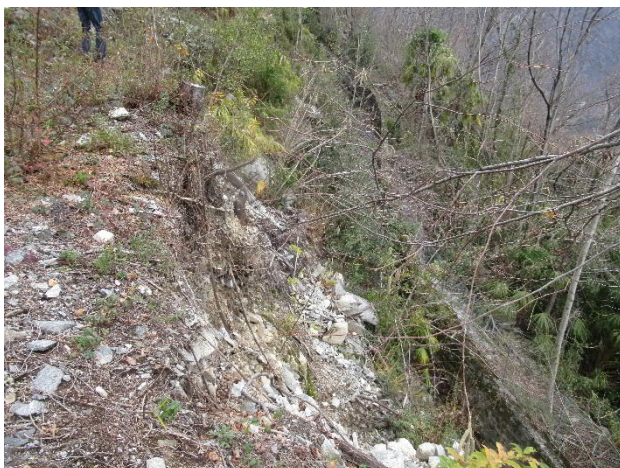
*Scarpata a valle*

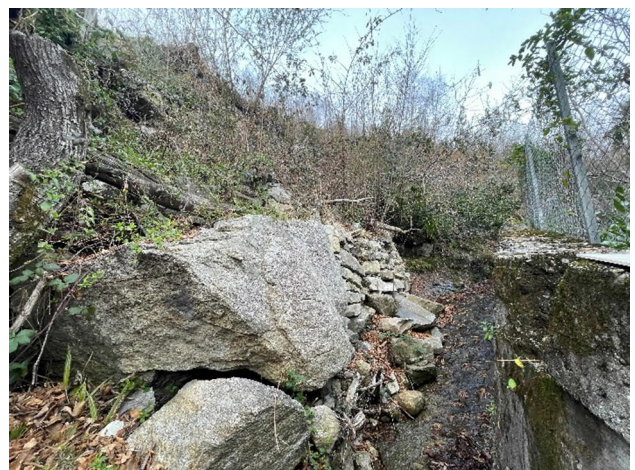
*Canale fuggatore*
