Comune di Terre di Pedemonte  
Sezione di Verscio

## Valutazione del pericolo di caduta sassi Località Chiosso Paolo

Relazione geologica

Rapporto no. 11506.01

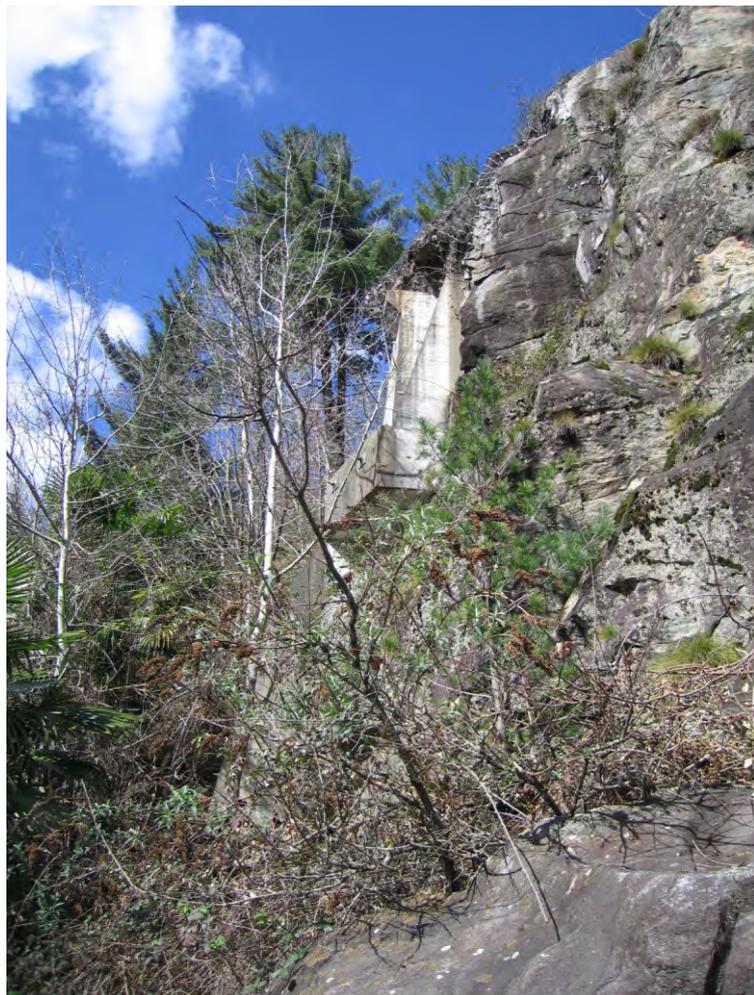
**Foto 1.** Vista da sud dello sperone di sostegno ancorato in cemento armato e della rete metallica aderente.  
Stato al 02.04.2015.

Pilastri di sostegno della massa rocciosa fratturata che forma una serie di tetti con rete aderente a sostegno della porzione rocciosa superficiale. L'ispezione visiva dell'opera non indica segni di degrado.

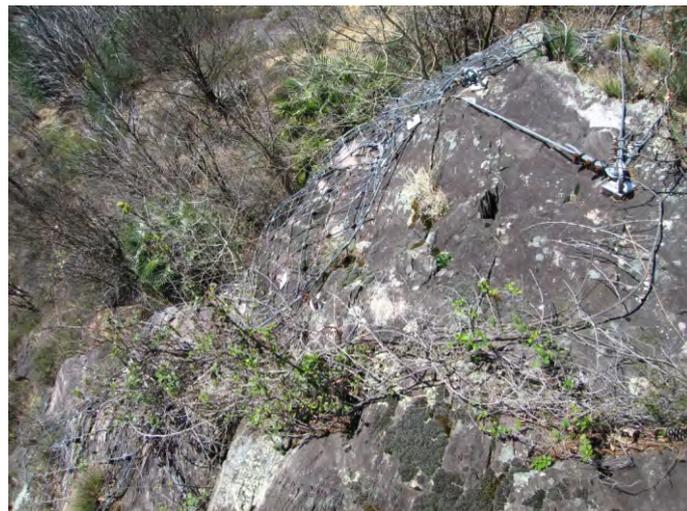
**Foto 2.** Ancoraggi della rete metallica sopra lo strapiombo .  
Stato al 02.04.2015.

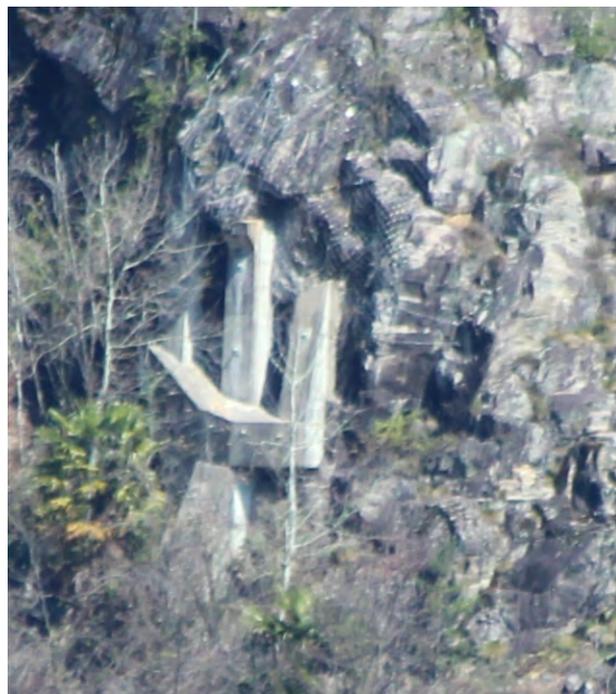
**Foto 3.** Situazione generale, vista da SO (fotografia con teleobiettivo dalla strada Golino - Arcego).  
Stato al 08.04.2015.

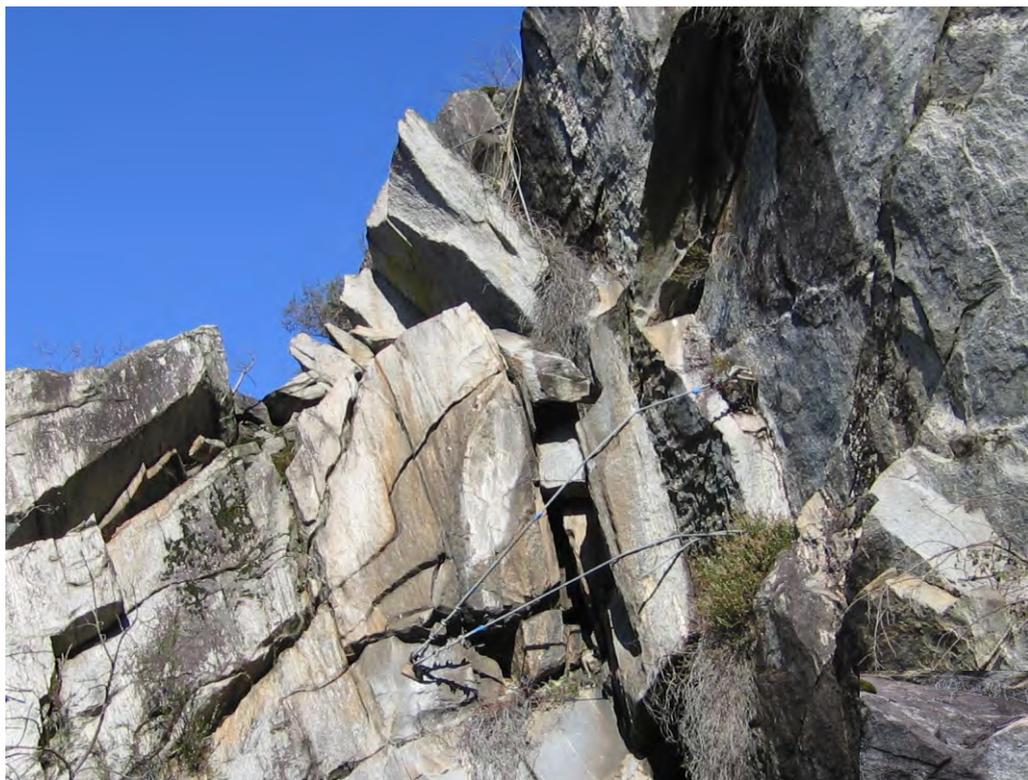
**Foto 1.** Vista da est dei cavi metallici di sostegno.  
Stato al 01.04.2015.

Affioramento fortemente fessurato, con blocchi disarticolati sostenuti da cavi metallici. L'ispezione visiva non indica segni di degrado.

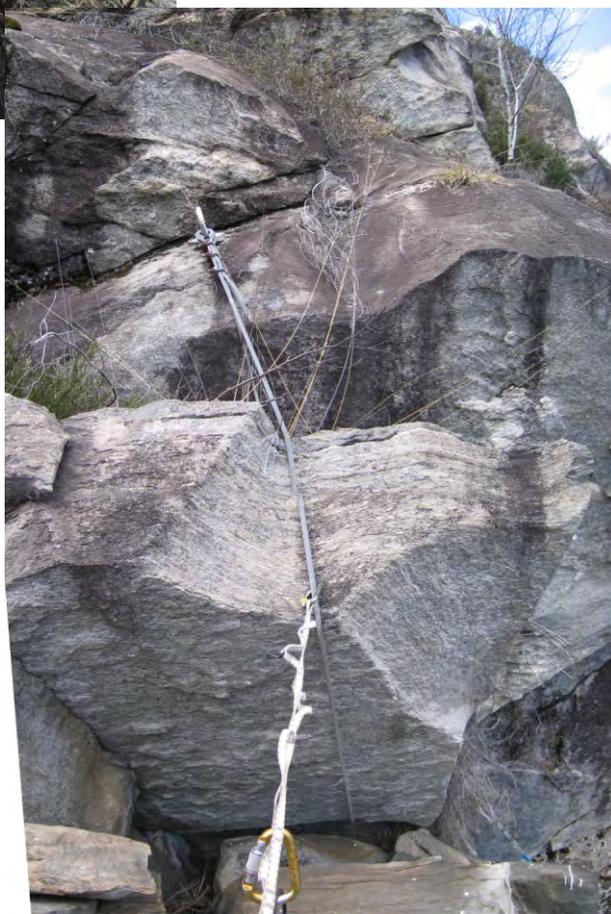
**Foto 2.** Parte superiore.  
Stato al 31.03.2015.

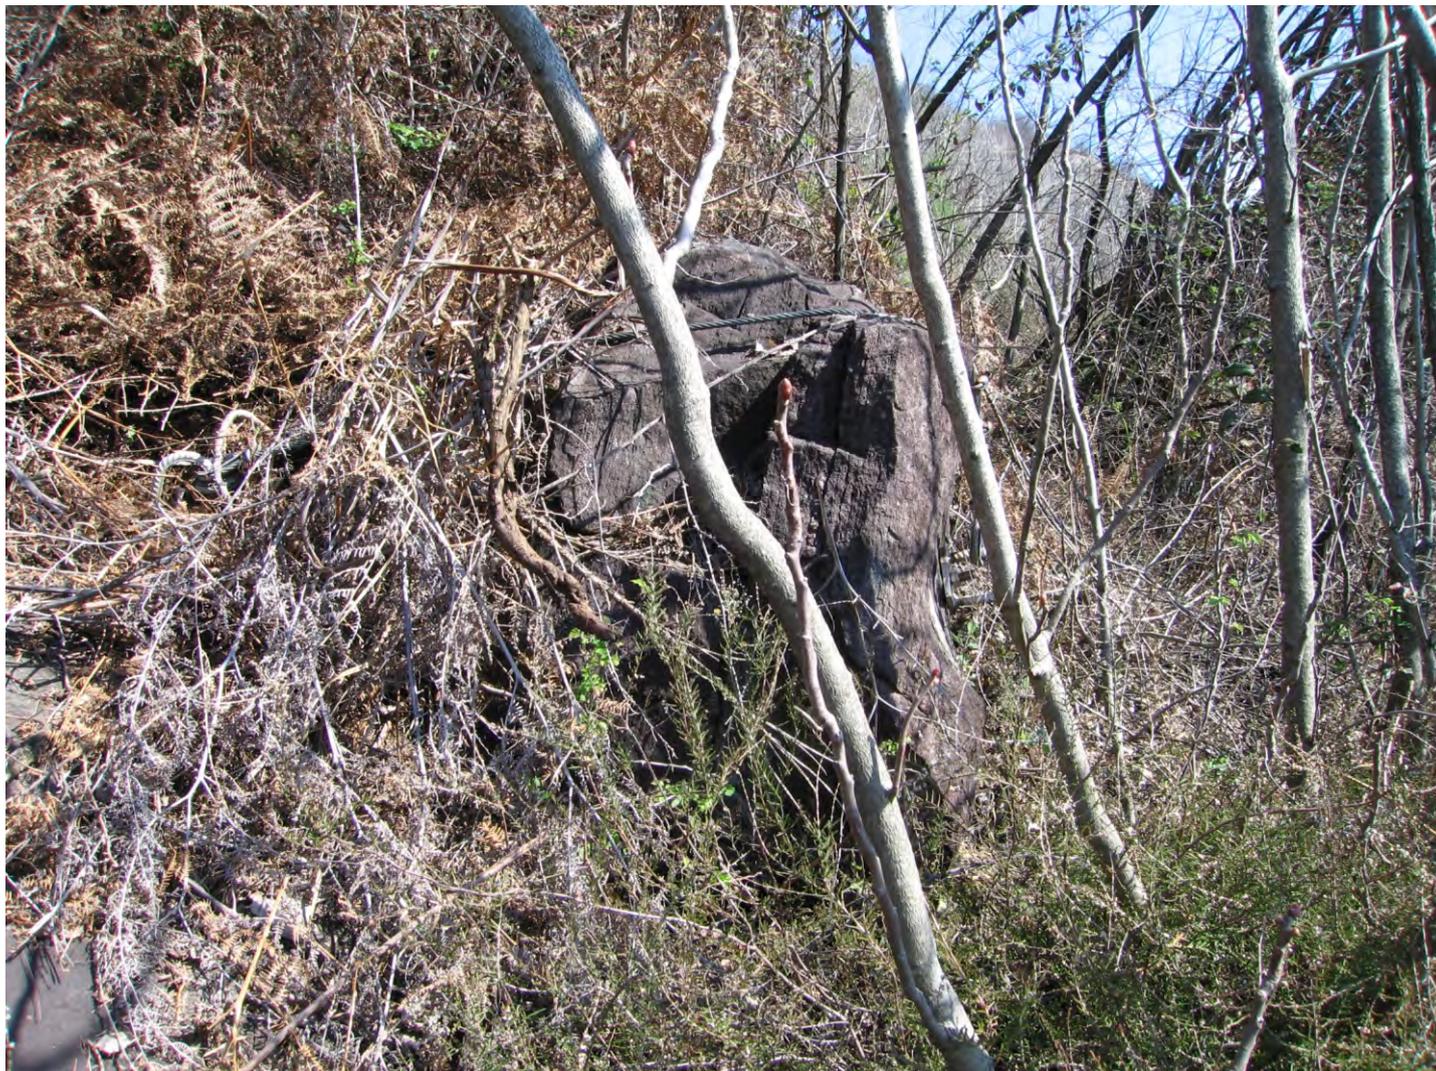
## Opera di premunizione 2B

**Foto 1.** Vista verso NE. Opera parzialmente nascosta dalla vegetazione.  
Stato al 03.04.2015.

Blocco slegato che poggia sulla placca rocciosa in pendenza fissato tramite cavo metallico. L'ispezione visiva dell'opera non indica segni di degrado.

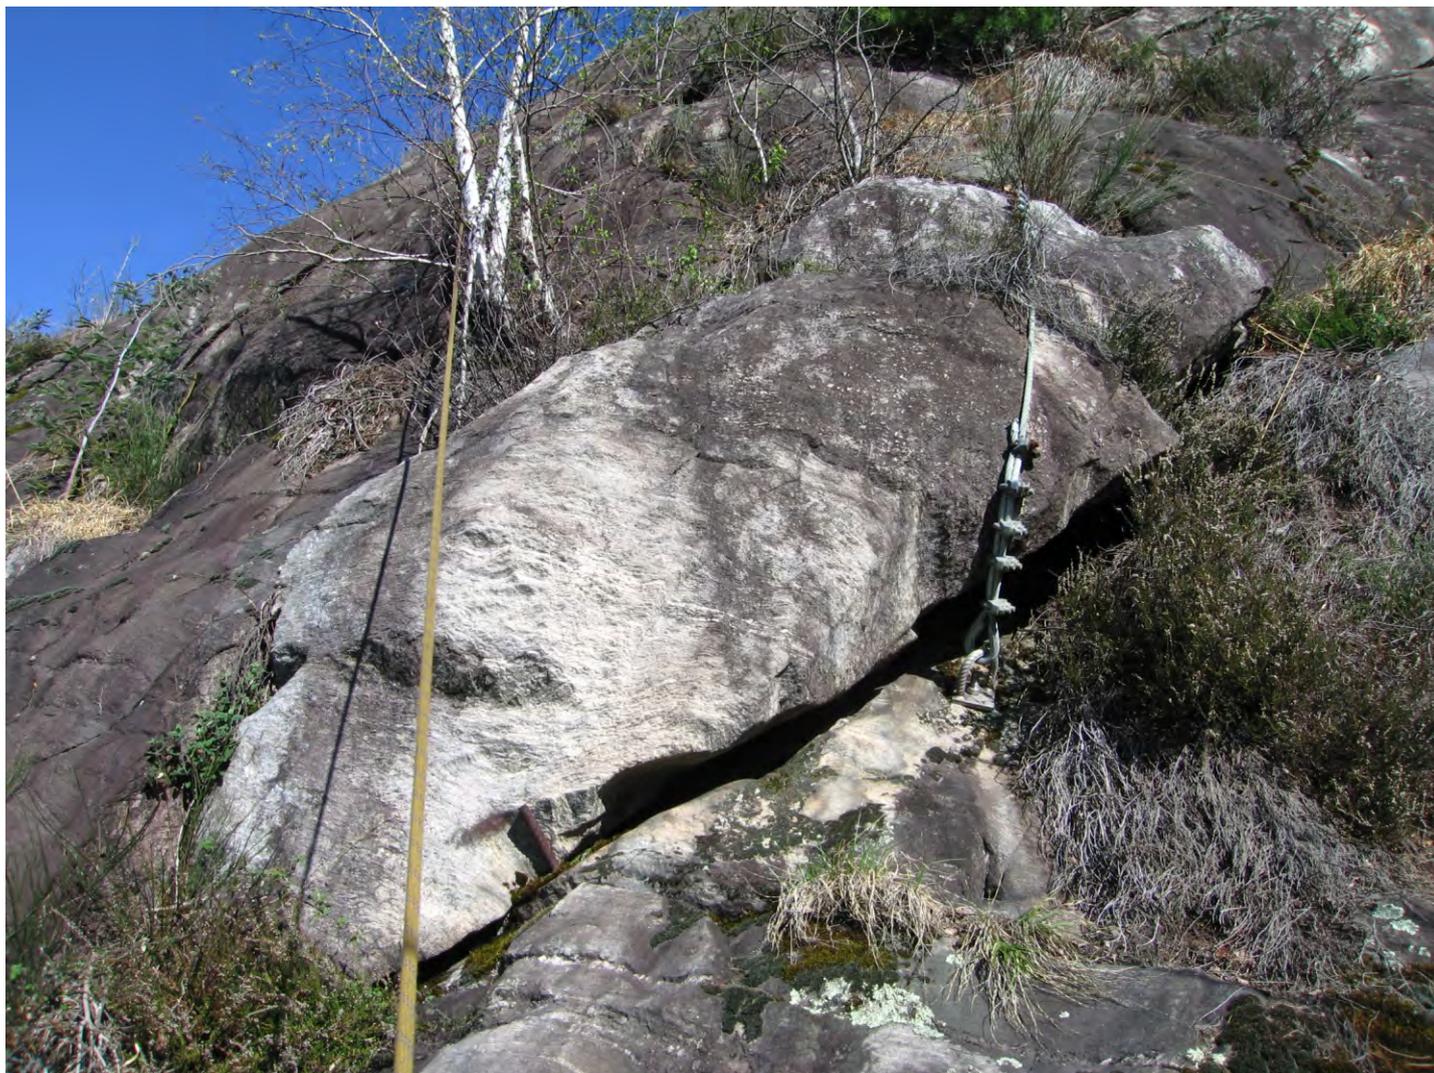
## Opera di premunizione 2C

**Foto 1.** Vista verso NE. Opera parzialmente nascosta dalla vegetazione.  
Stato al 03.04.2015.

Masso slegato sulla superficie rocciosa in pendenza assicurato tramite cavo metallico e tondini di ferro che impediscono lo scivolamento. L'ispezione visiva dell'opera non indica segni di degrado.

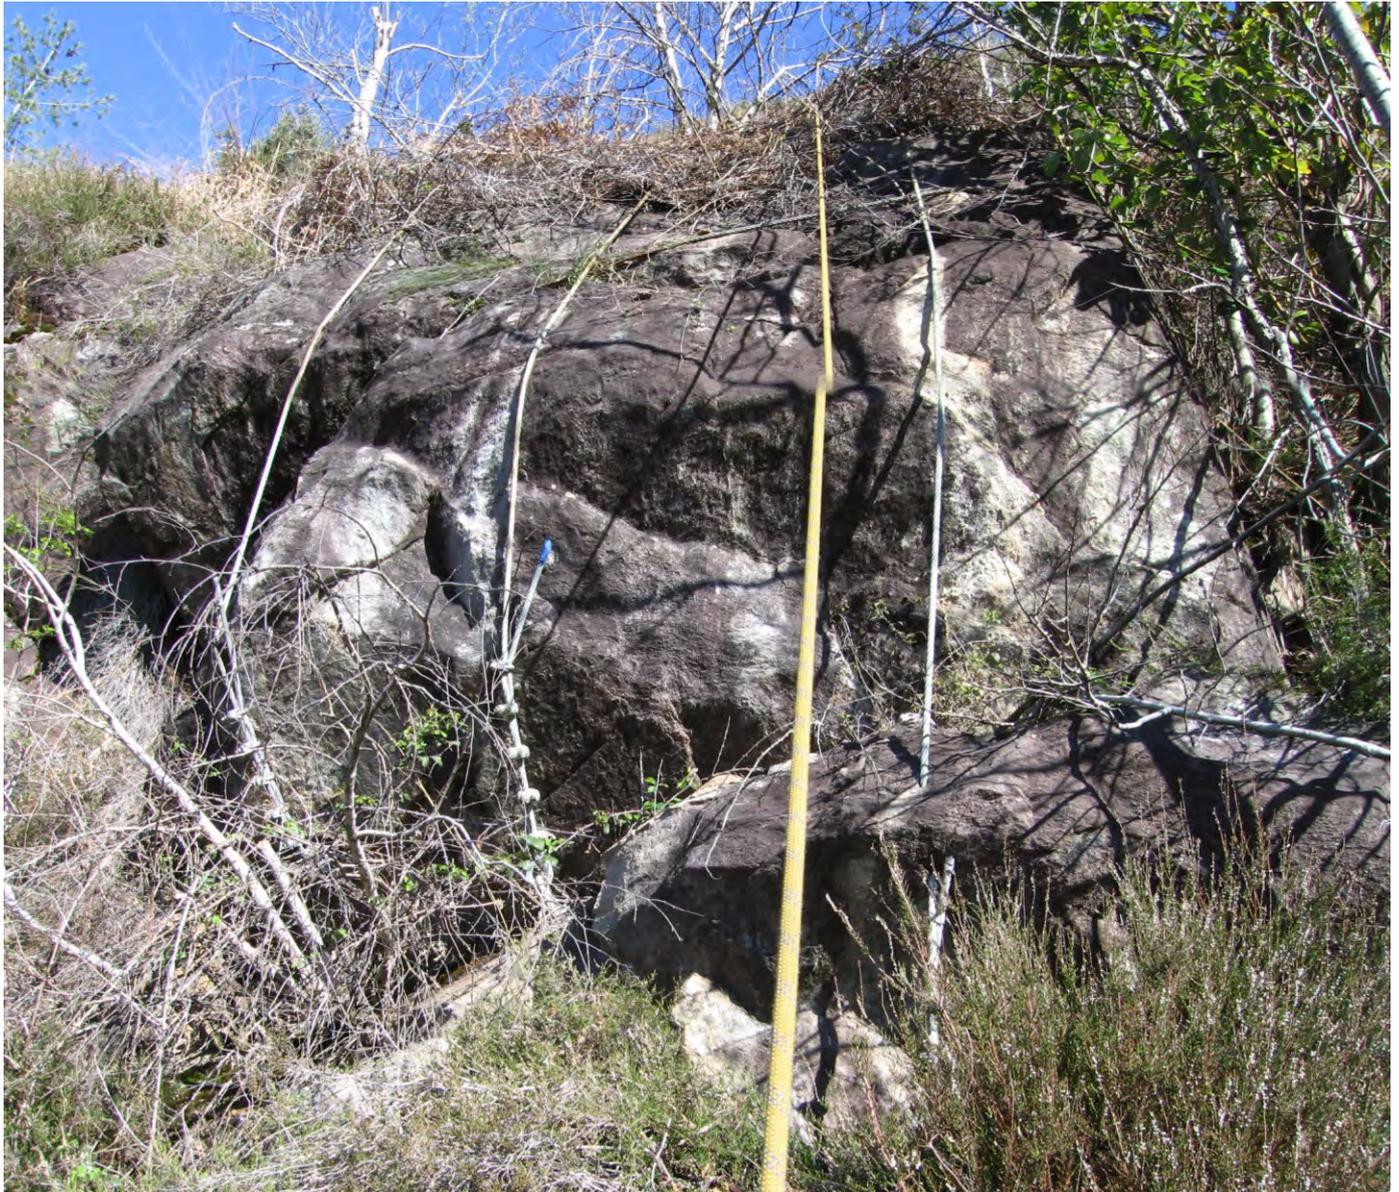
## Opera di premunizione 2D

**Foto 1.** Vista dal basso dell'opera.  
Stato al 02.04.2015.

Massi slegati con fessura verticale aperta trattenuti da cavi metallici. L'ispezione visiva dell'opera non indica segni di degrado.

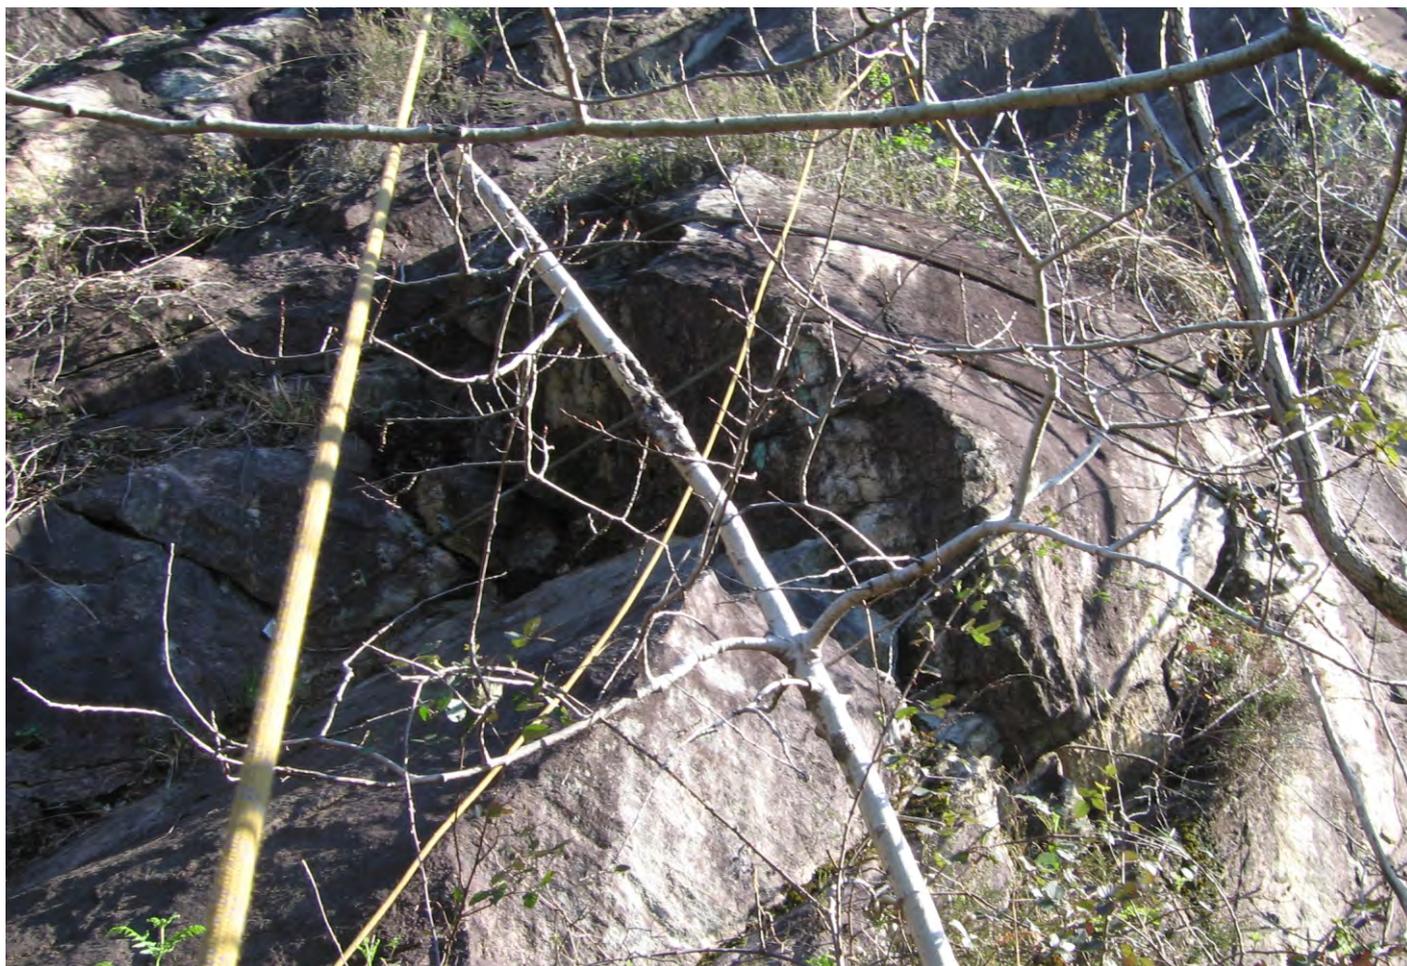
## Opera di premunizione 2E

**Foto 1.** Vista dal basso dell'opera.  
Stato al 03.04.2015.

Masso fessurato isolato in un diedro trattenuto da cavi metallici e tondini di ferro. L'ispezione visiva dell'opera non indica segni di degrado.

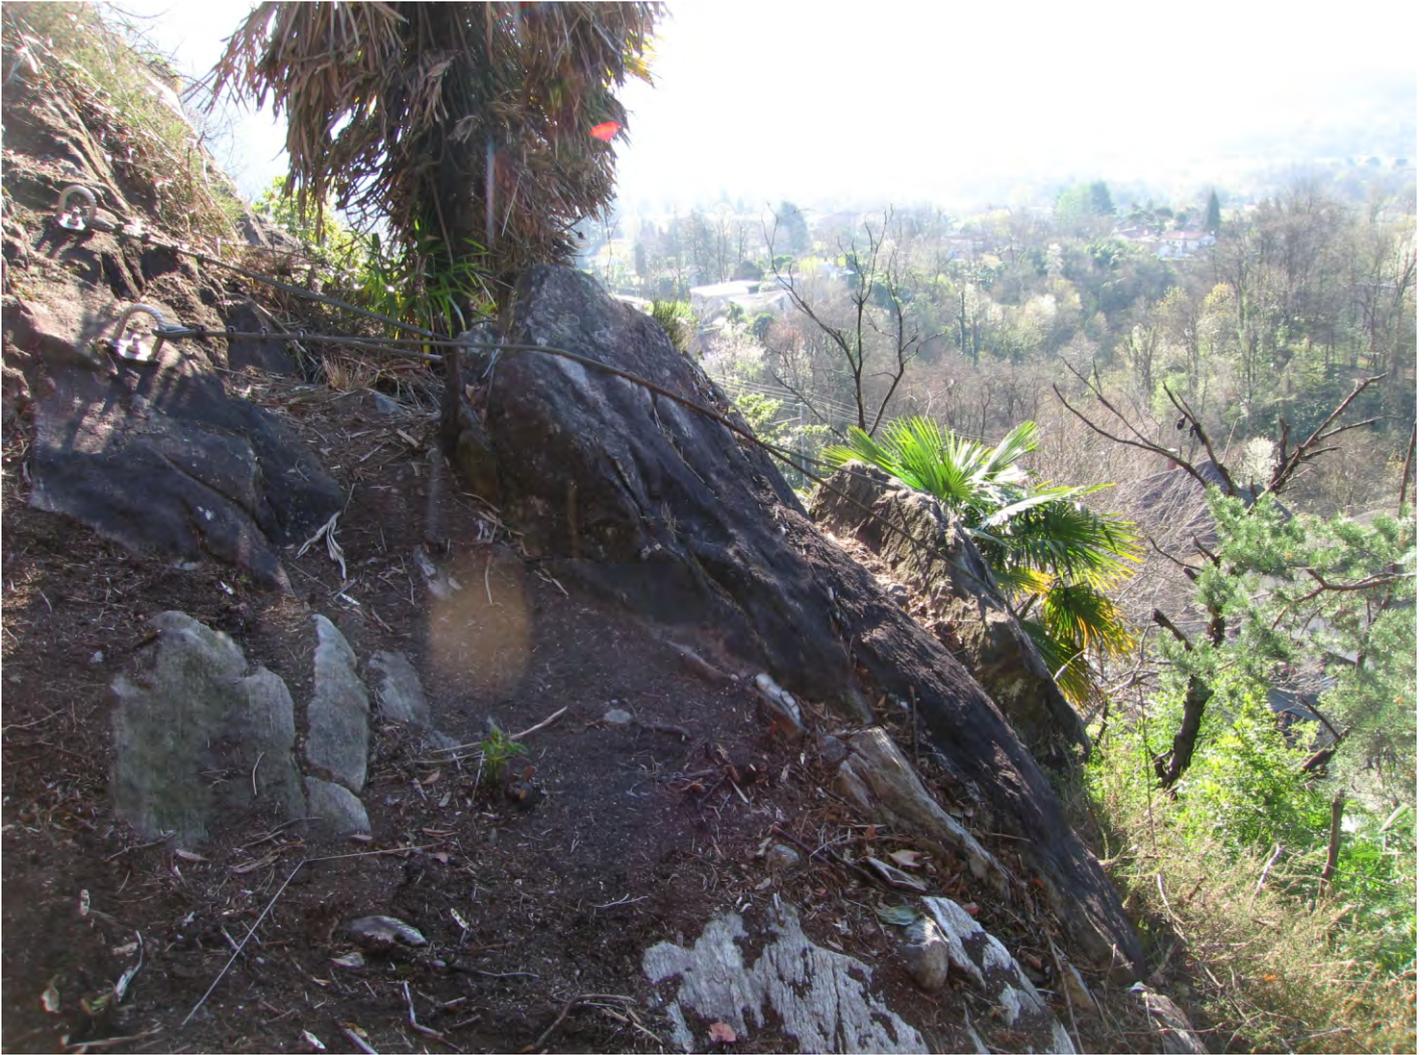
## Opera di premunizione 2F

**Foto 1.** Vista NO dell'opera.  
Stato al 02.04.2015.

Blocco appoggiato sul pendio roccioso trattenuto da cavi metallici. L'ispezione visiva dell'opera non indica segni di degrado.

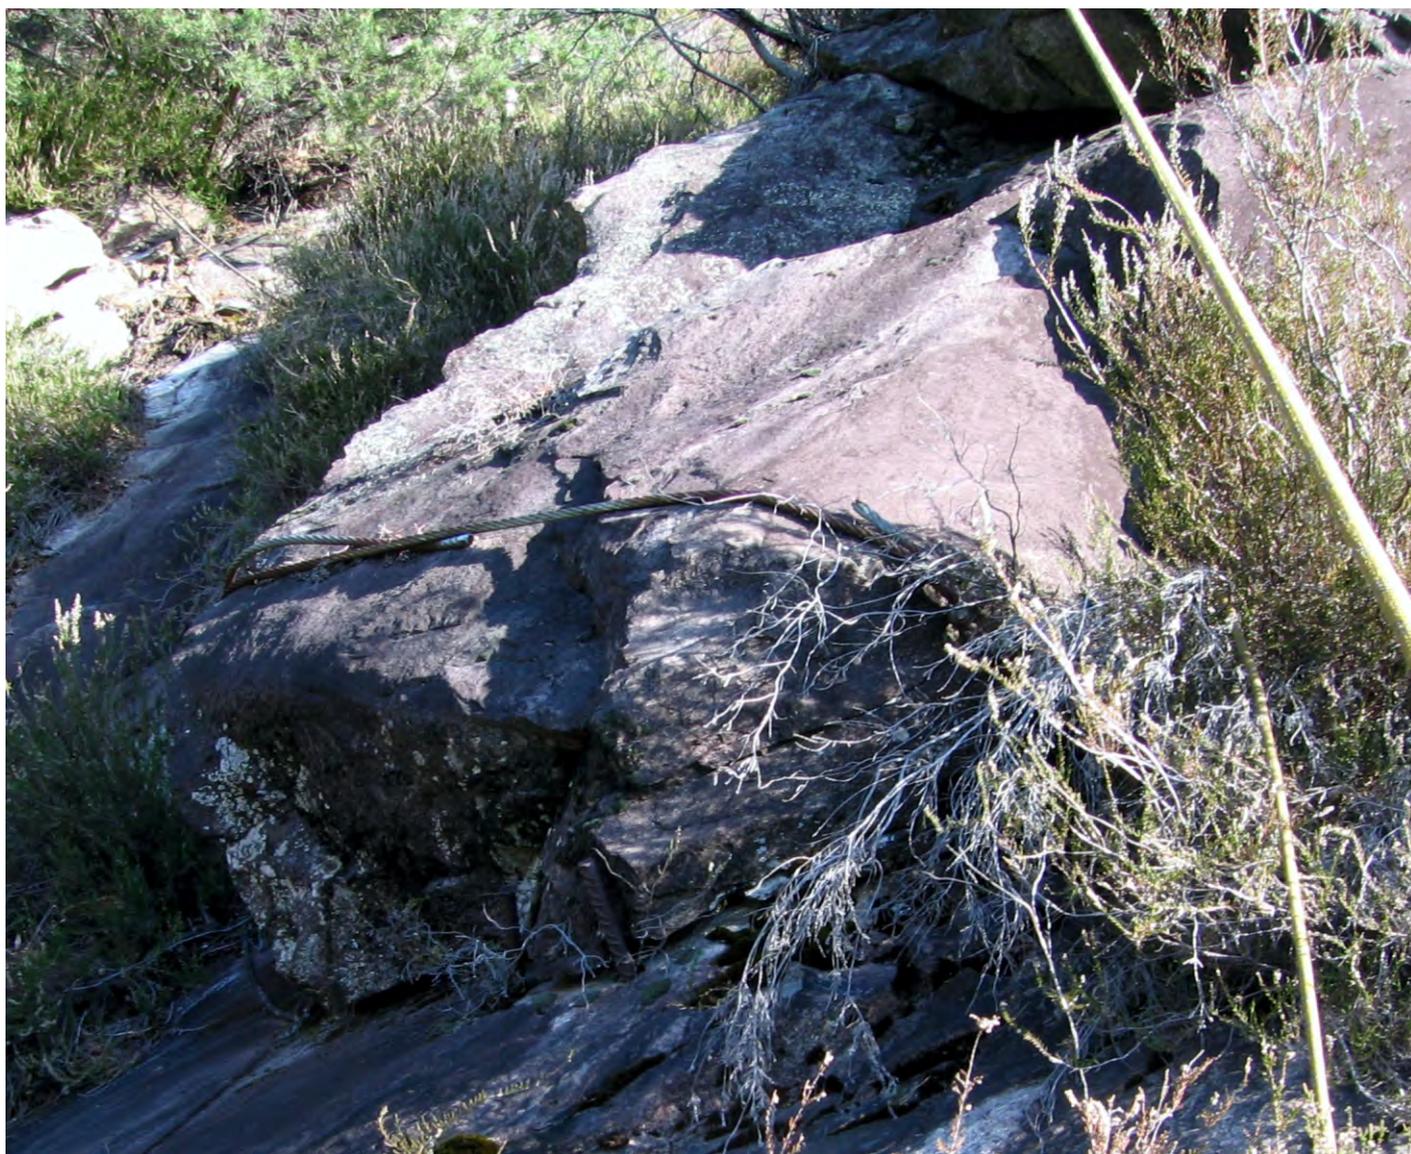
## Opera di premunizione 2G

**Foto 1.** Vista dal basso dell'opera.  
Stato al 02.04.2015.

Blocco isolato da fessure aperte appoggiato sul pendio roccioso, trattenuto da cavi metallici e tondini di ferro. L'ispezione visiva dell'opera non indica segni di degrado.

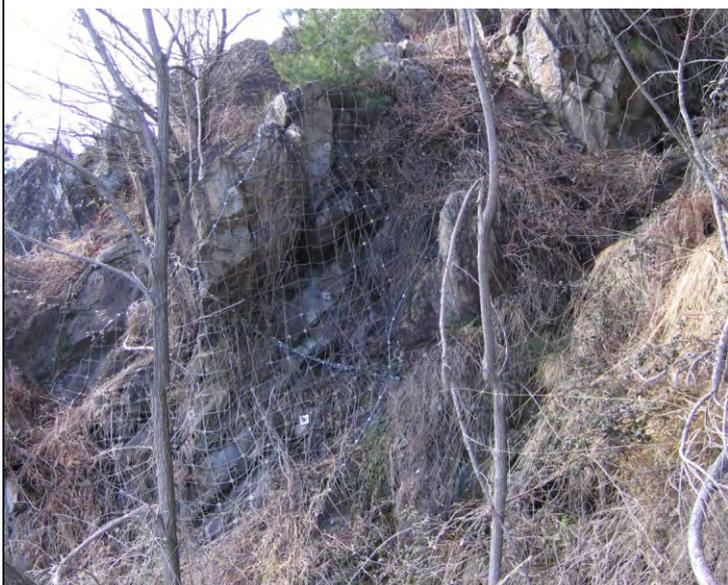
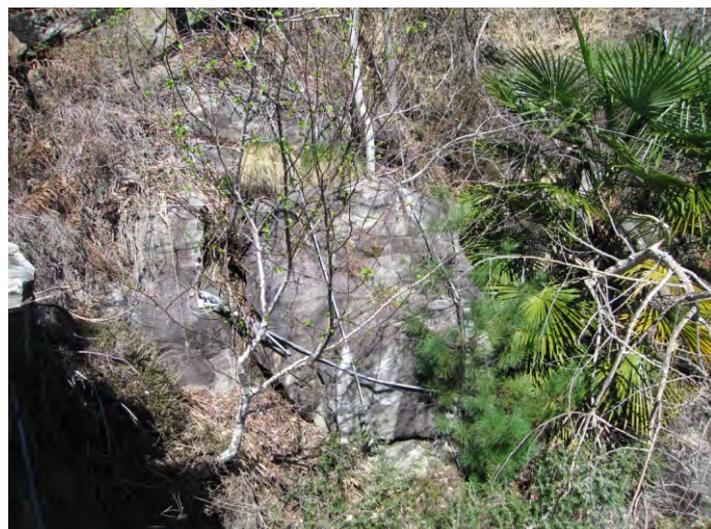
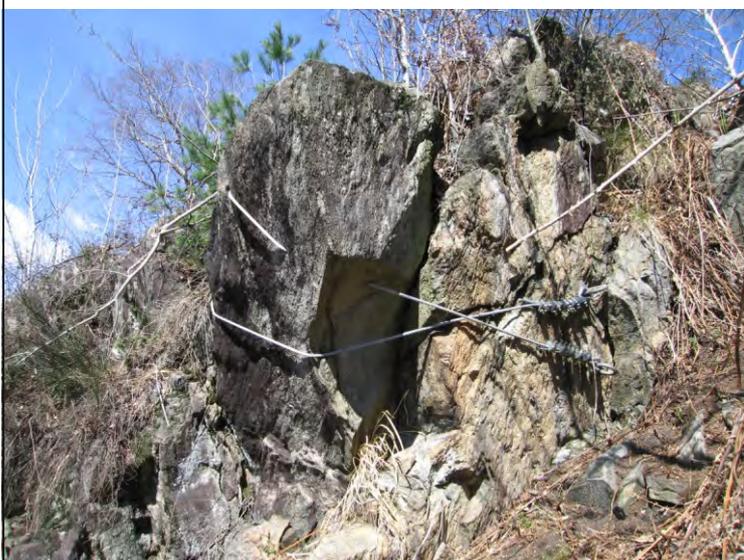
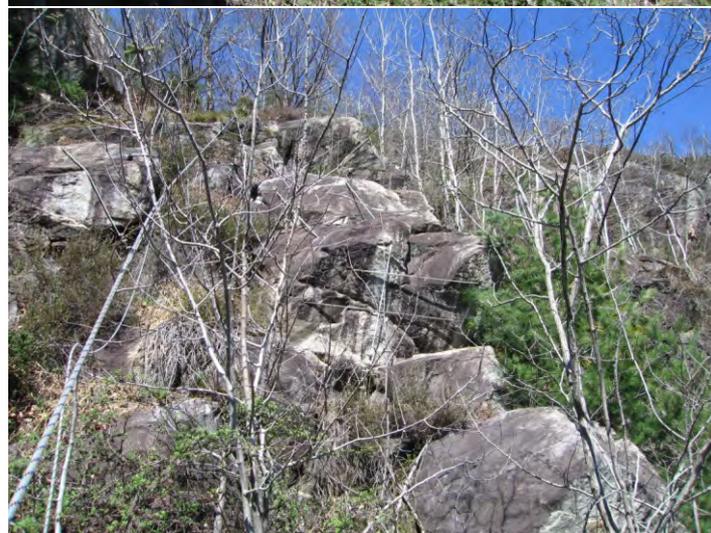
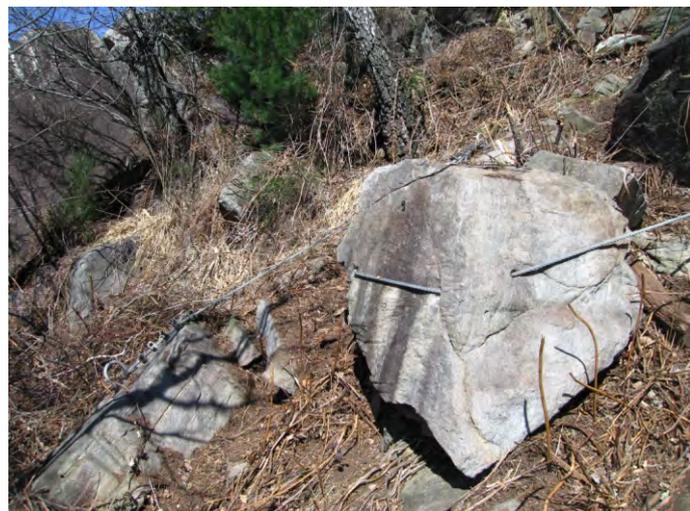
## Opere di premunizione 3A

Affioramento fortemente fessurato con diversi blocchi disarticolati legati con corde metalliche e una rete aderente. L'ispezione visiva dell'opera non indica segni di degrado delle strutture metalliche o segni di movimento della massa rocciosa.

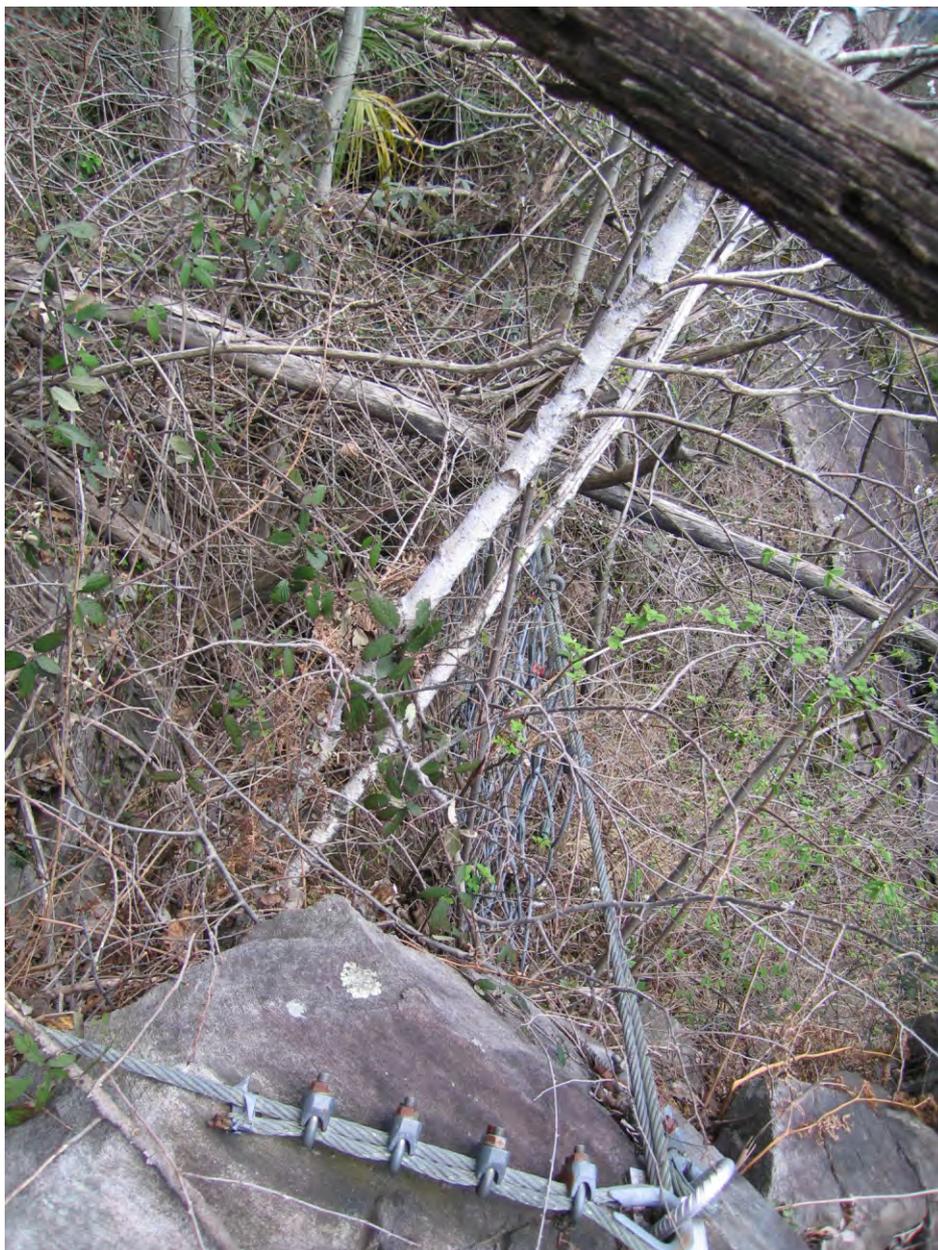
## Opere di premunizione 3B

Le varie strutture metalliche o in calcestruzzo non mostrano segni di degrado. I sigilli visionati (scheda no. 3.23 allegato no. 5) non registrano movimenti delle fessure. La rete paramassi è però ricoperta da una folta vegetazione e da tronchi caduti che ostacolano la sua corretta funzione. Un intervento è necessario per ripristinare l'efficacia dell'opera.

Rete paramassi posata trasversalmente nella valletta. La rete è posata sotto le opere di premunizione descritte nella scheda no. 3. L'ispezione visiva dell'opera non indica segni di degrado delle strutture metalliche o impatti di massi con essa, tuttavia è ricoperta da una folta vegetazione e tronchi posati sulla stessa. Questa situazione impedisce la piena funzione della rete.

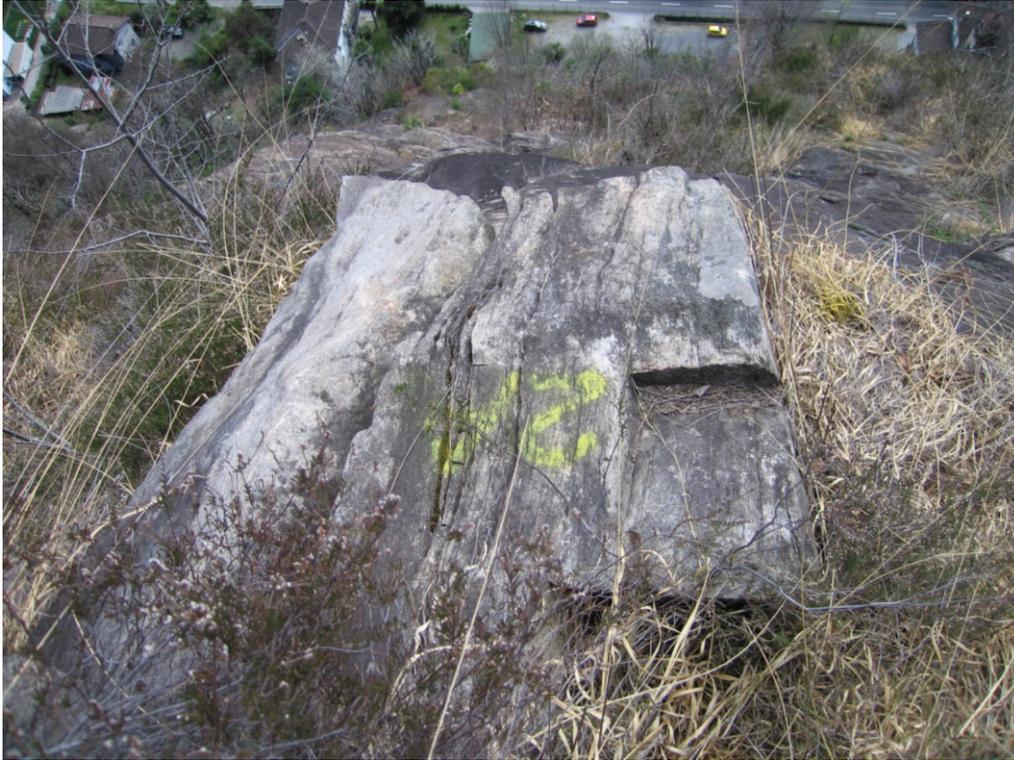
Sasso appoggiato su roccia e materiale sciolto. Nel caso di mobilitazione ha una forte probabilità di raggiungere la base della parete.

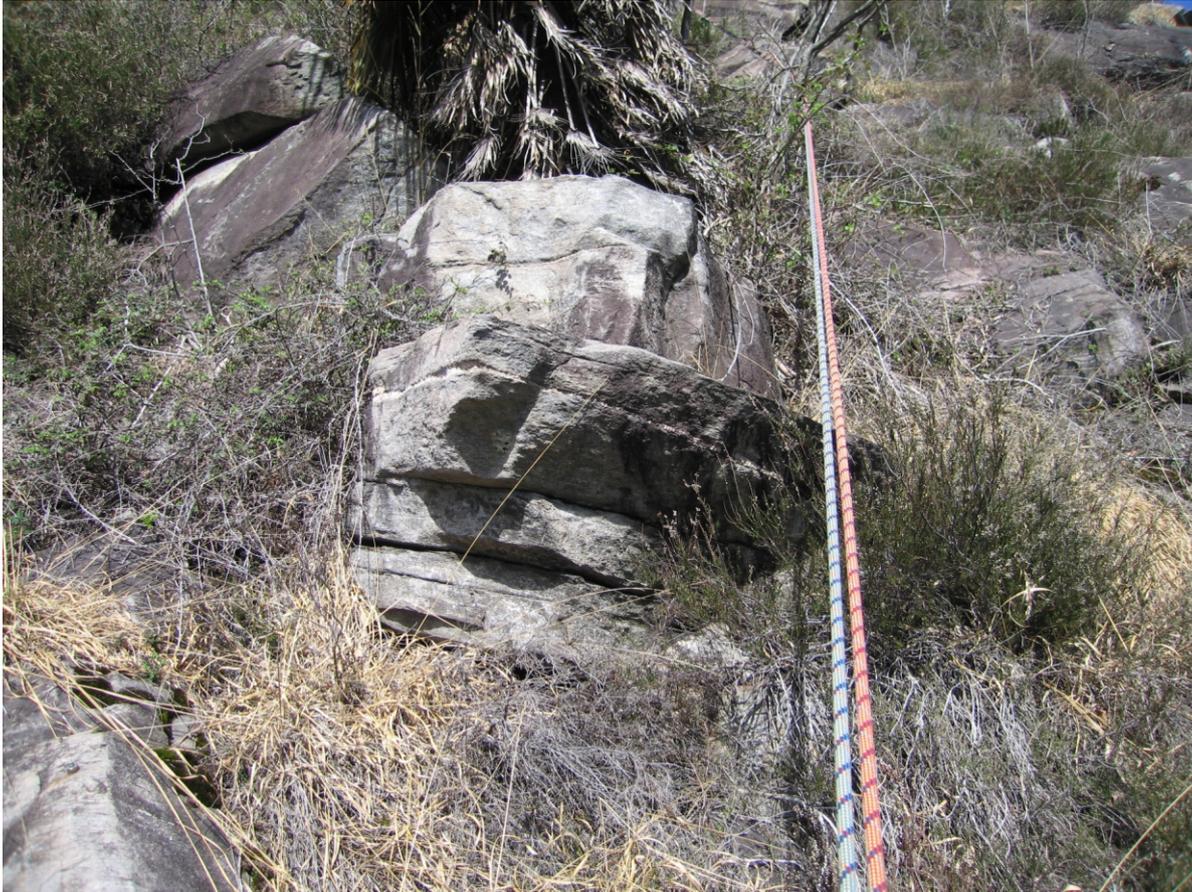
Sasso appoggiato su roccia e materiale sciolto.

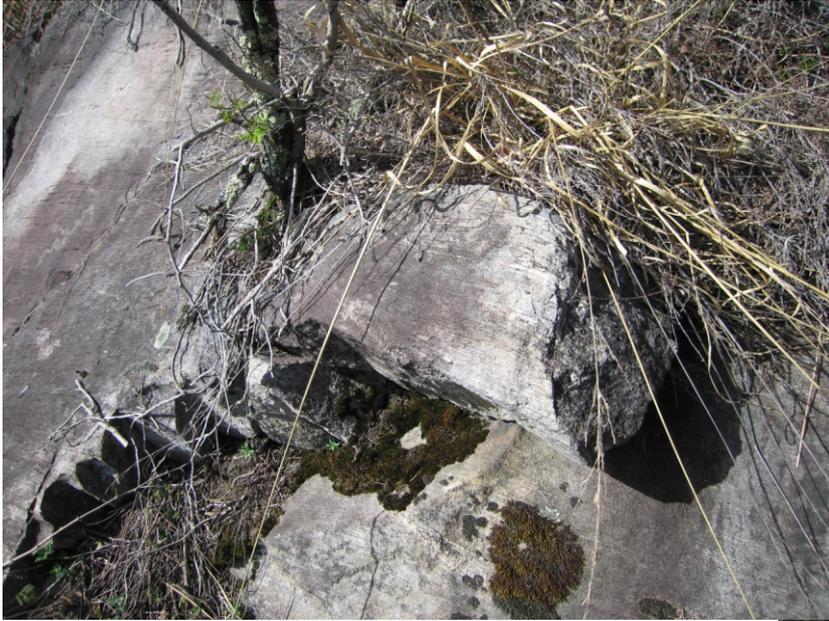
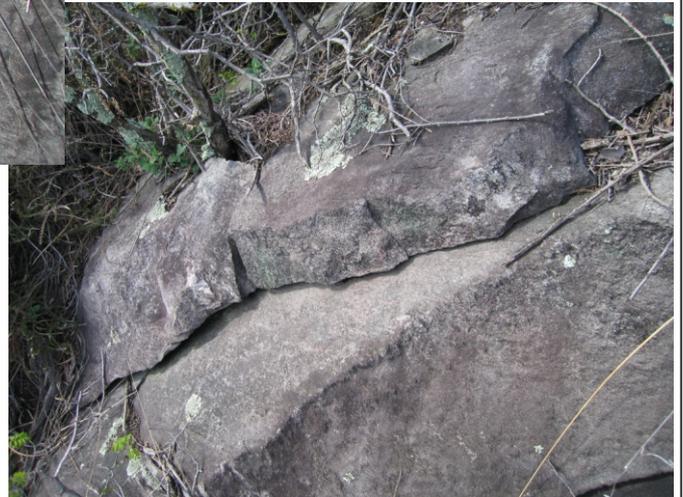
Sasso completamente staccato appoggiato su roccia inclinata e materiale sciolto parzialmente mobilizzato dalle radici degli arbusti presenti.

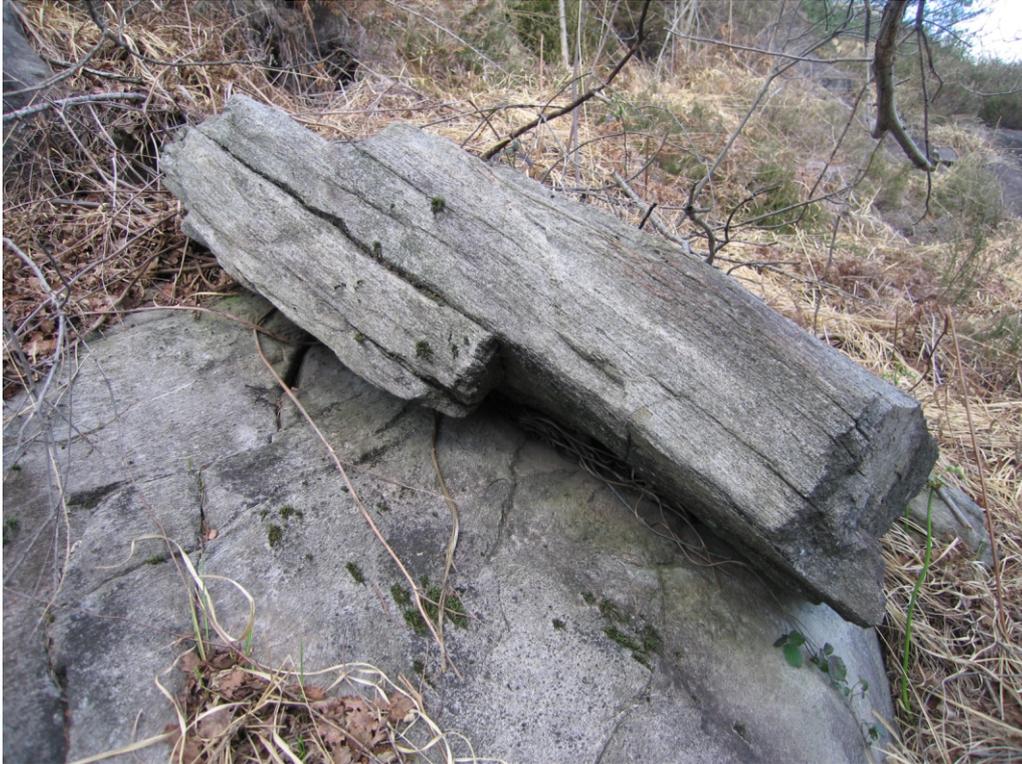
Sasso completamente staccato appoggiato su roccia inclinata

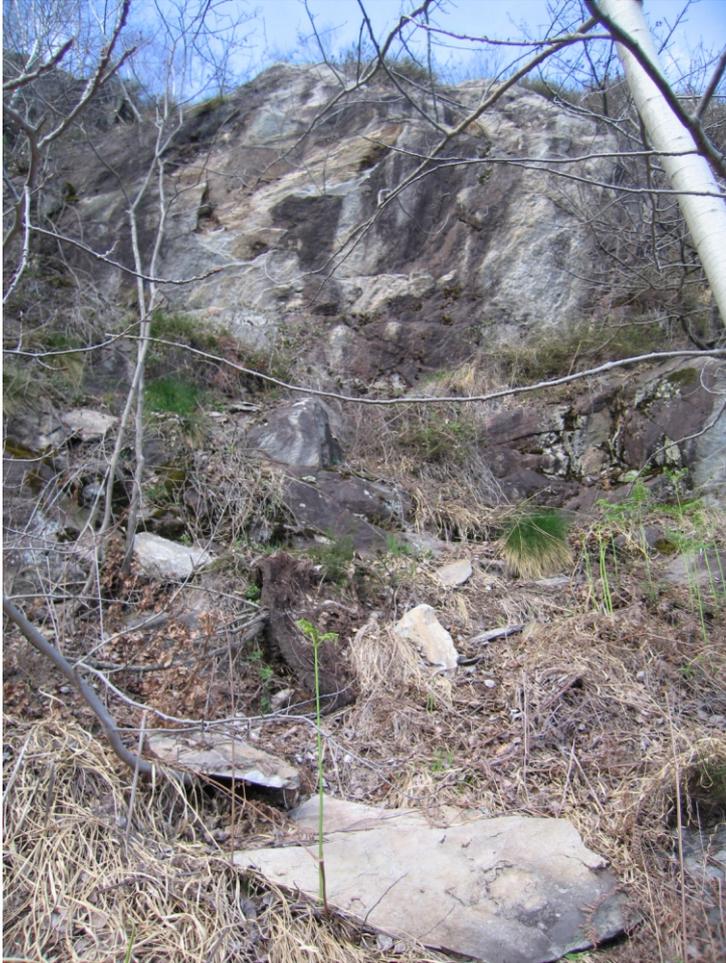
Parete rocciosa leggermente aggettante con roccia fessurata e fratturata, le radici presenti nelle fessure provocano lo stacco di piccole placche di roccia lungo le fratture parallele alla scistosità. Il pendio con vegetazione alla base può arrestare i sassi, se ciò non avviene essi raggiungono la base della parete.

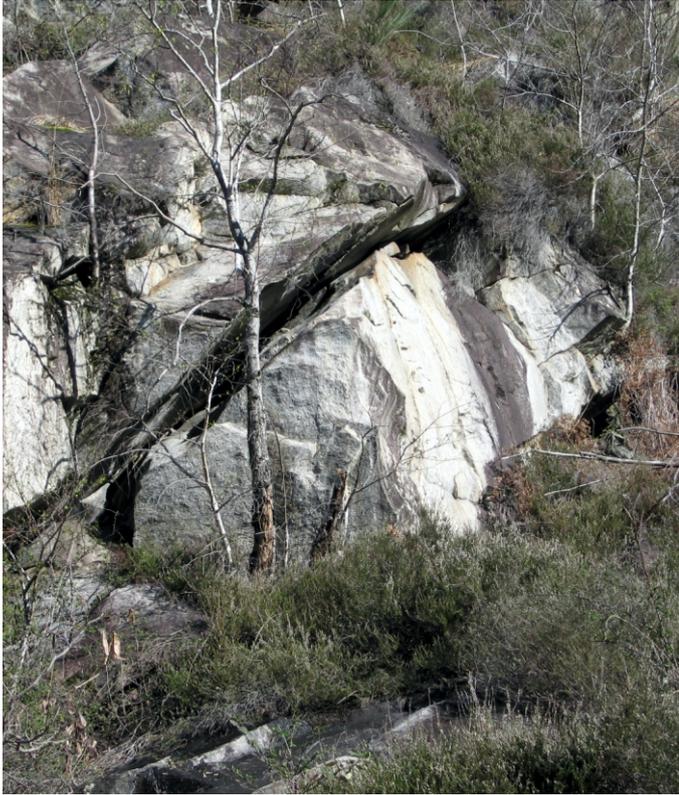
Masso staccato, isolato da fessure aperte. La superficie di scivolamento è formata da un diedro.

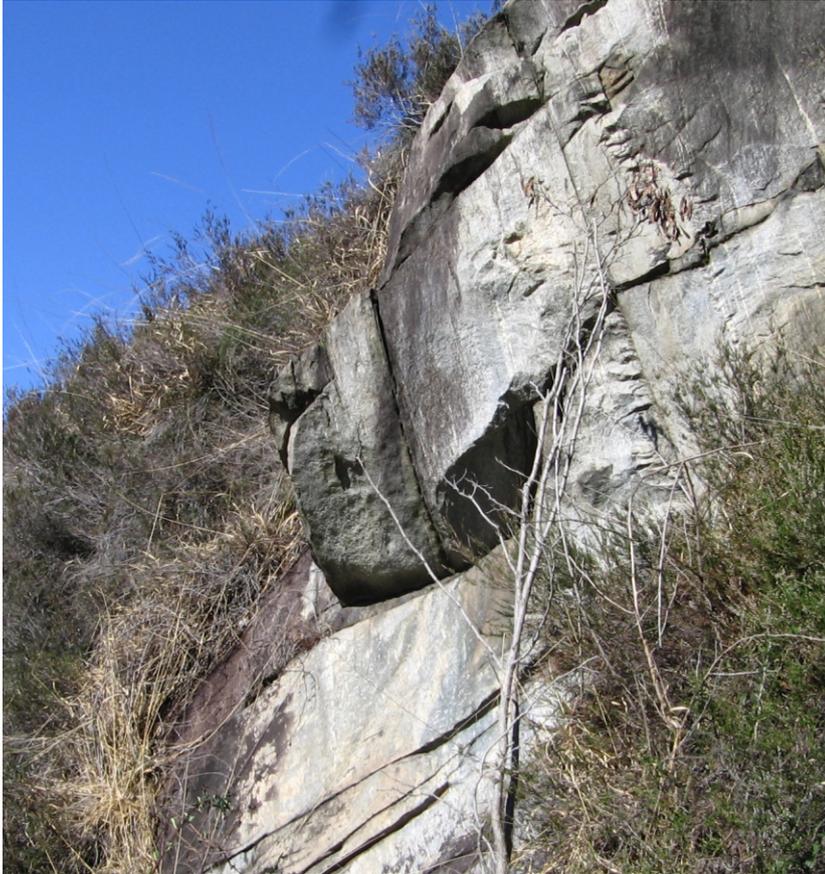
Sasso fessurato lungo il piano di scistosità a monte e la frattura subparallela al pendio a ~55°.

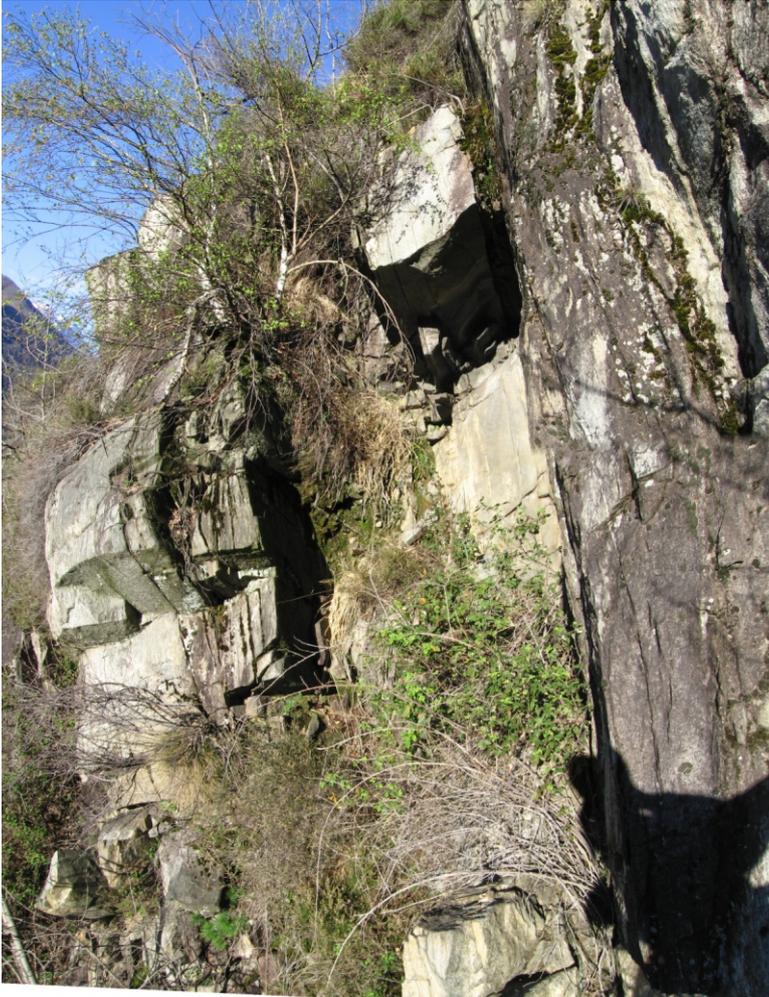
Ammasso roccioso fortemente fessurato con radici presenti nelle fessure e sassi parzialmente mobilizzati da esse.
