Comune di Terre di Pedemonte  
Sezione di Verscio

## Valutazione del pericolo di caduta sassi Località Chiosso Paolo

Relazione geologica

Rapporto no. 11506.01

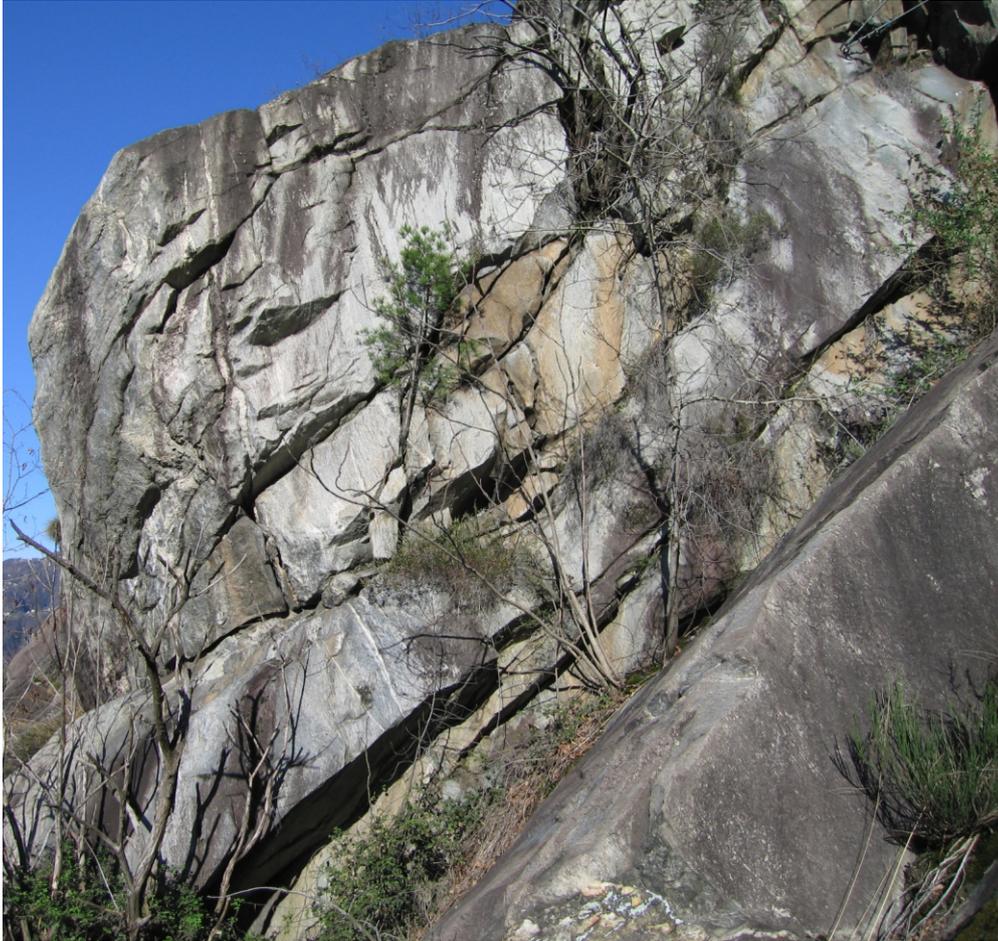
Ammasso roccioso fortemente fessurato con sassi parzialmente sciolti e mobilizzati da radici.

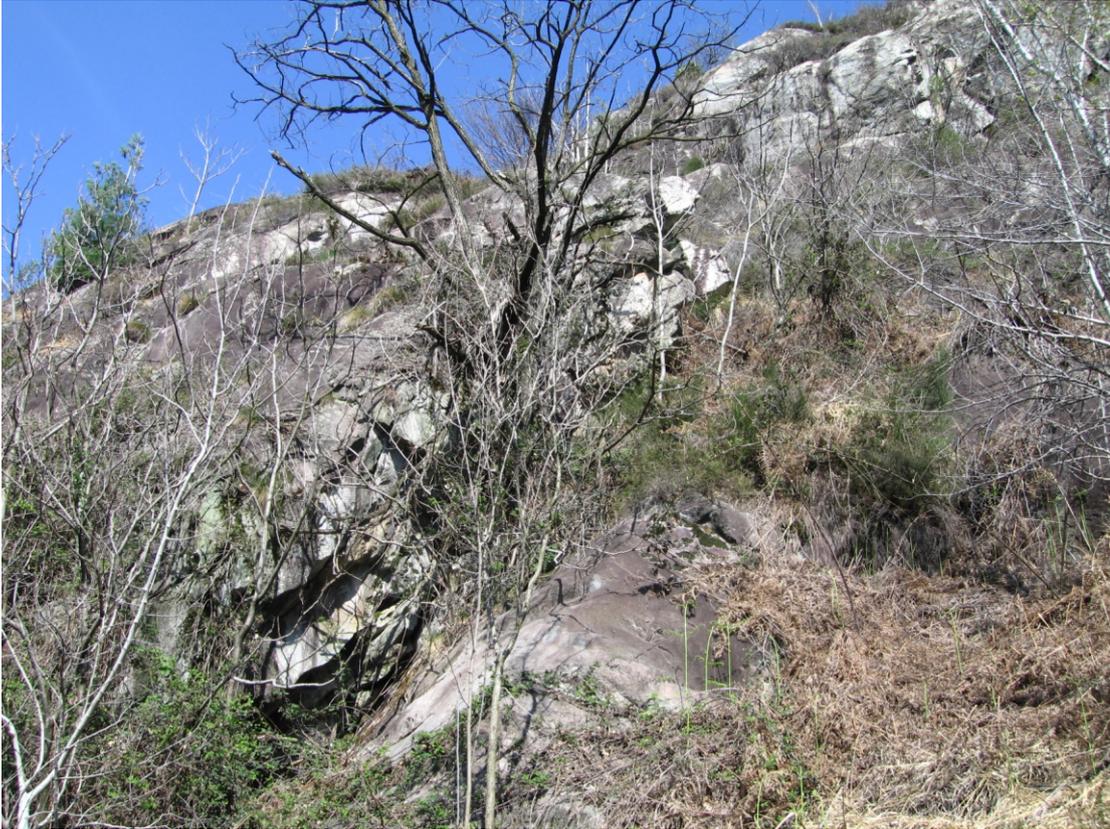
Affioramento fortemente fessurato, con sassi disarticolati e parzialmente smossi da radici.

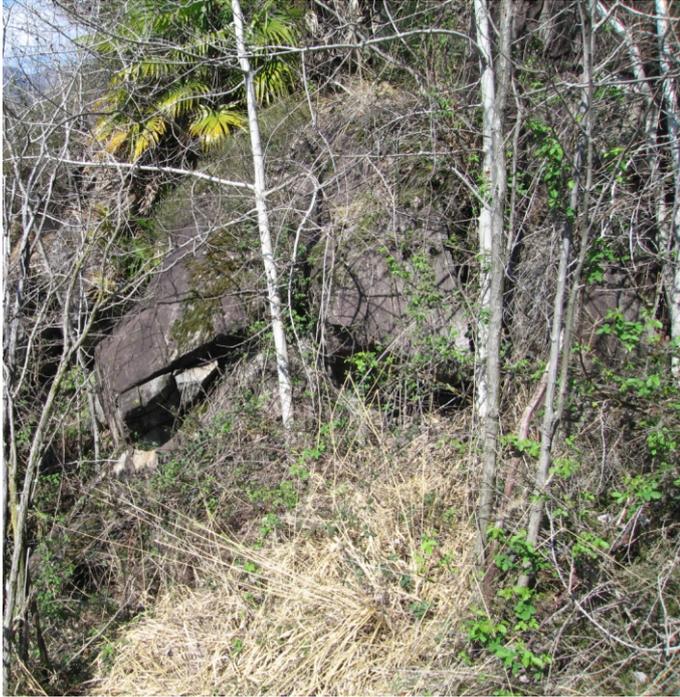
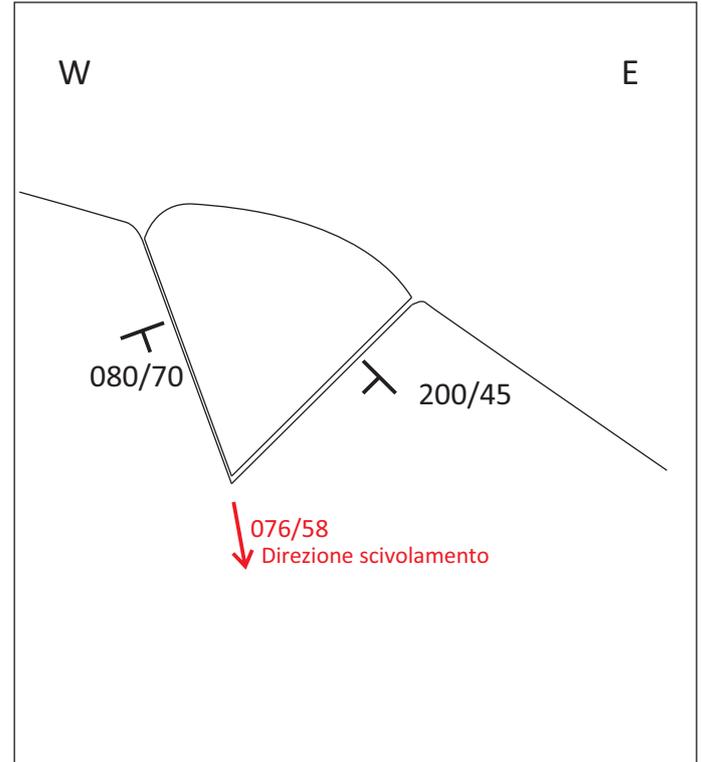
Masso isolato da fessure aperte.

Il calcolo del fattore di sicurezza (vedi pagina seguente) è effettuato considerando lo scivolamento nel diedro senza pressione idrostatica.

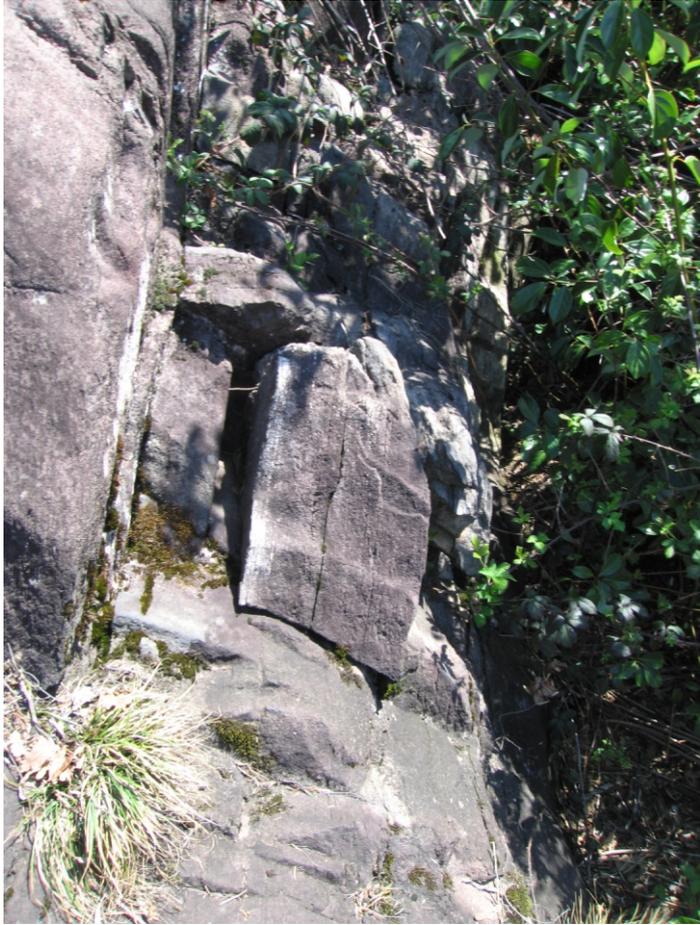
sasso slegato e parzialmente mobilizzato appoggiato su roccia. Mobilizzabile dalla vegetazione abbondante nelle vicinanze.

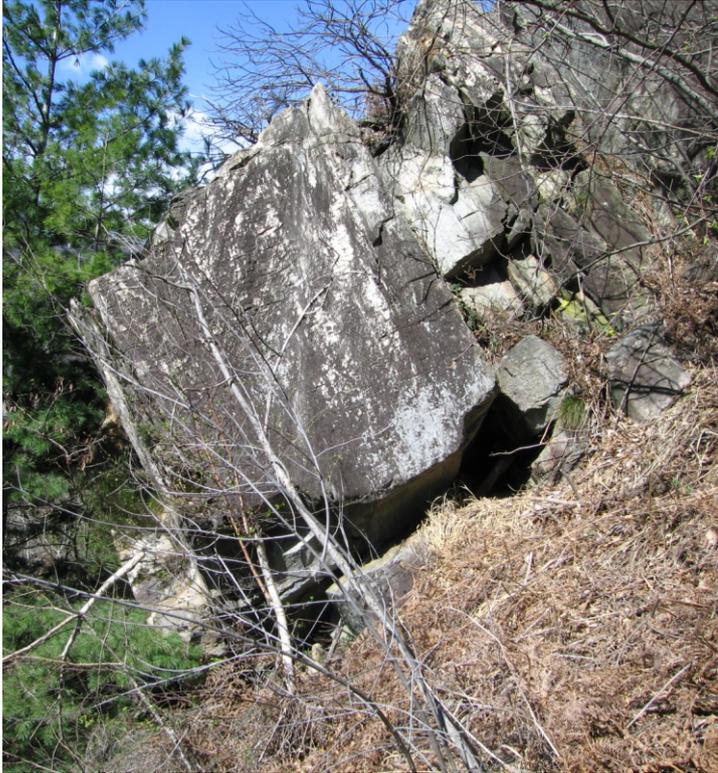
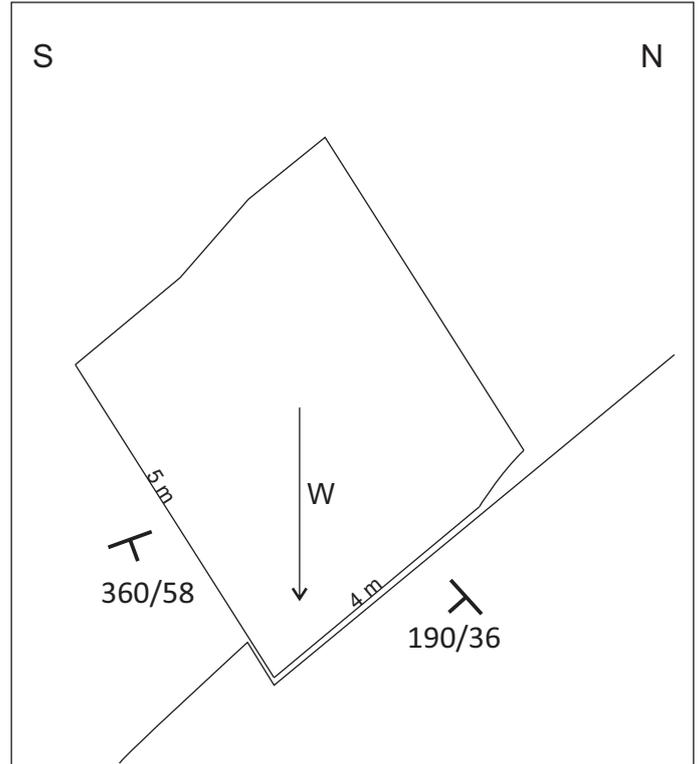
Masso slegato e parzialmente ribaltato. Il piano di scivolamento basale ha uno scalino di roccia frontale che ne impedisce lo scivolamento.

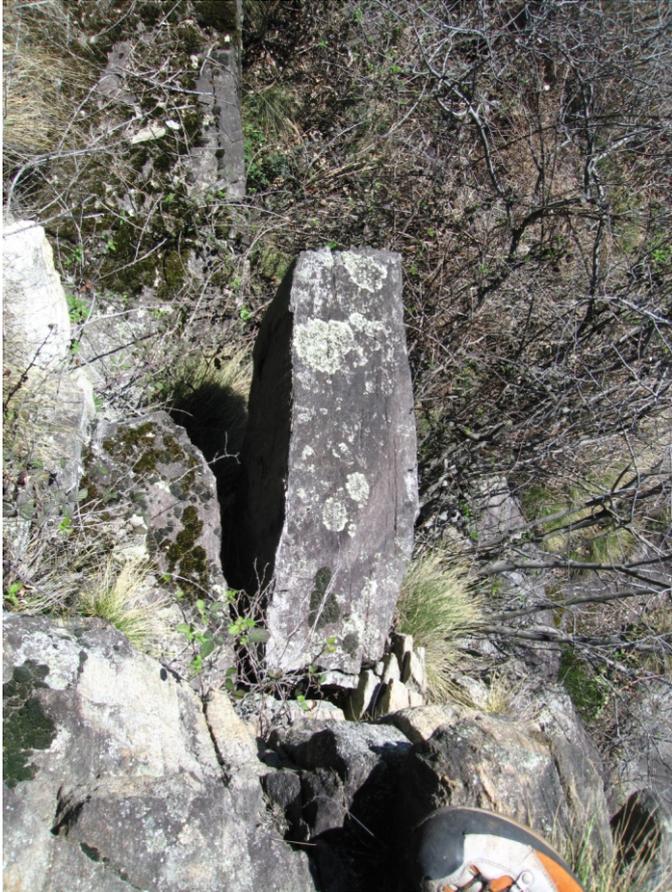
Sasso slegato facilmente mobilizzabile da animali o dalla vegetazione.

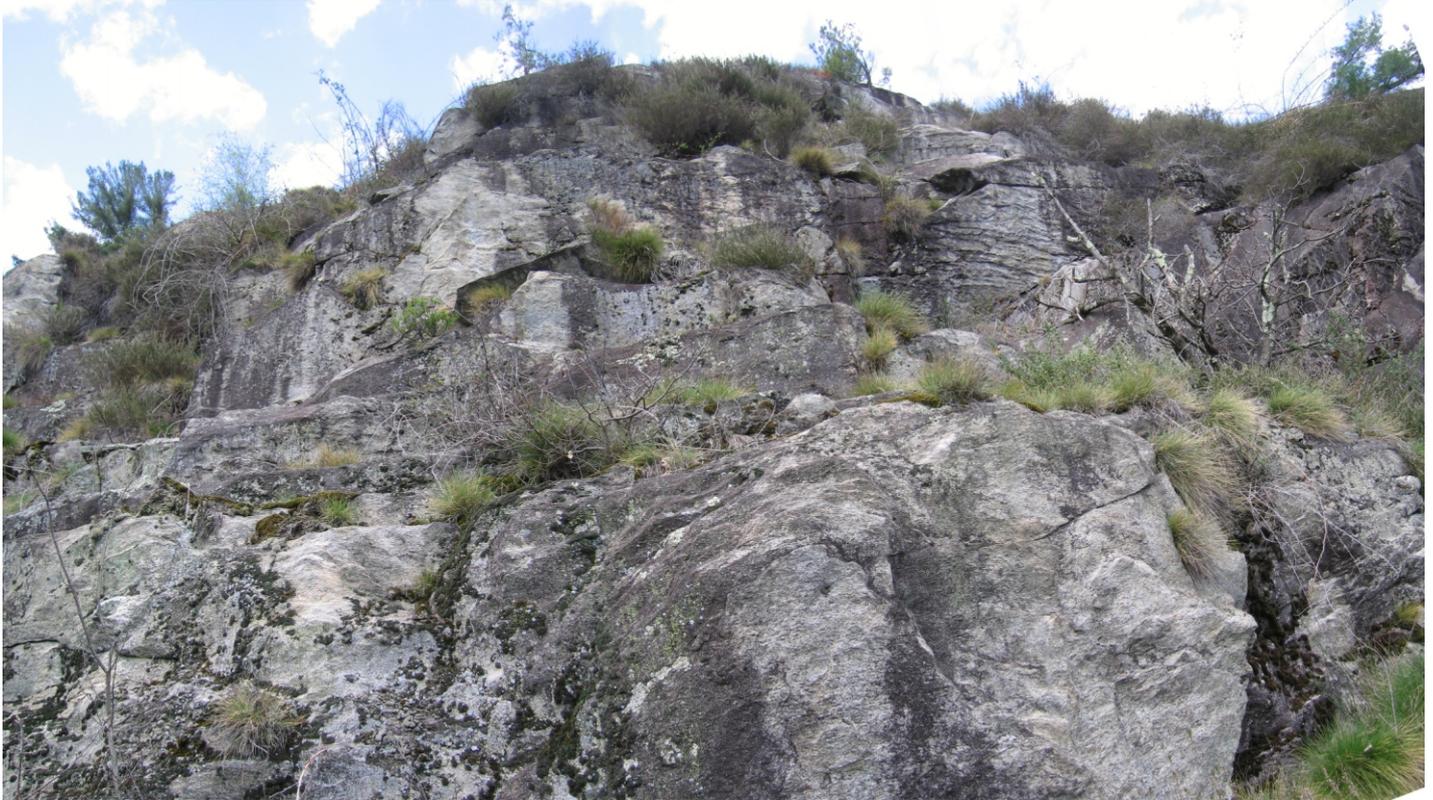
Ammasso roccioso fessurato lungo il piano di scistosità con radici lungo le fessure che possono mobilizzare sassi.

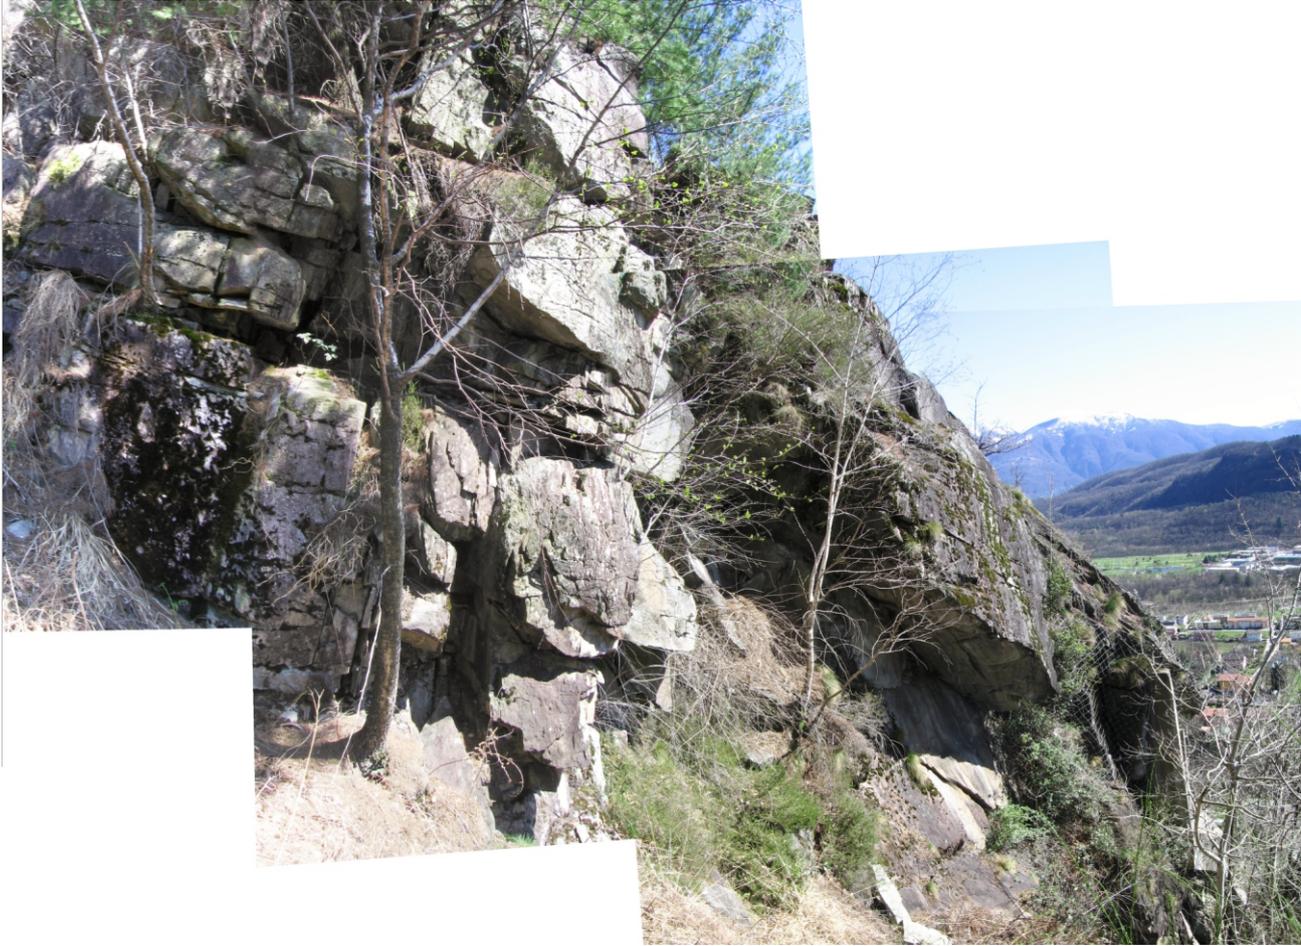
Ammasso roccioso fortemente fessurato a monte dello sperone di sostegno. I sassi possono staccarsi con una probabilità media, corpi lapidei più grandi possono staccarsi con una probabilità molto debole.

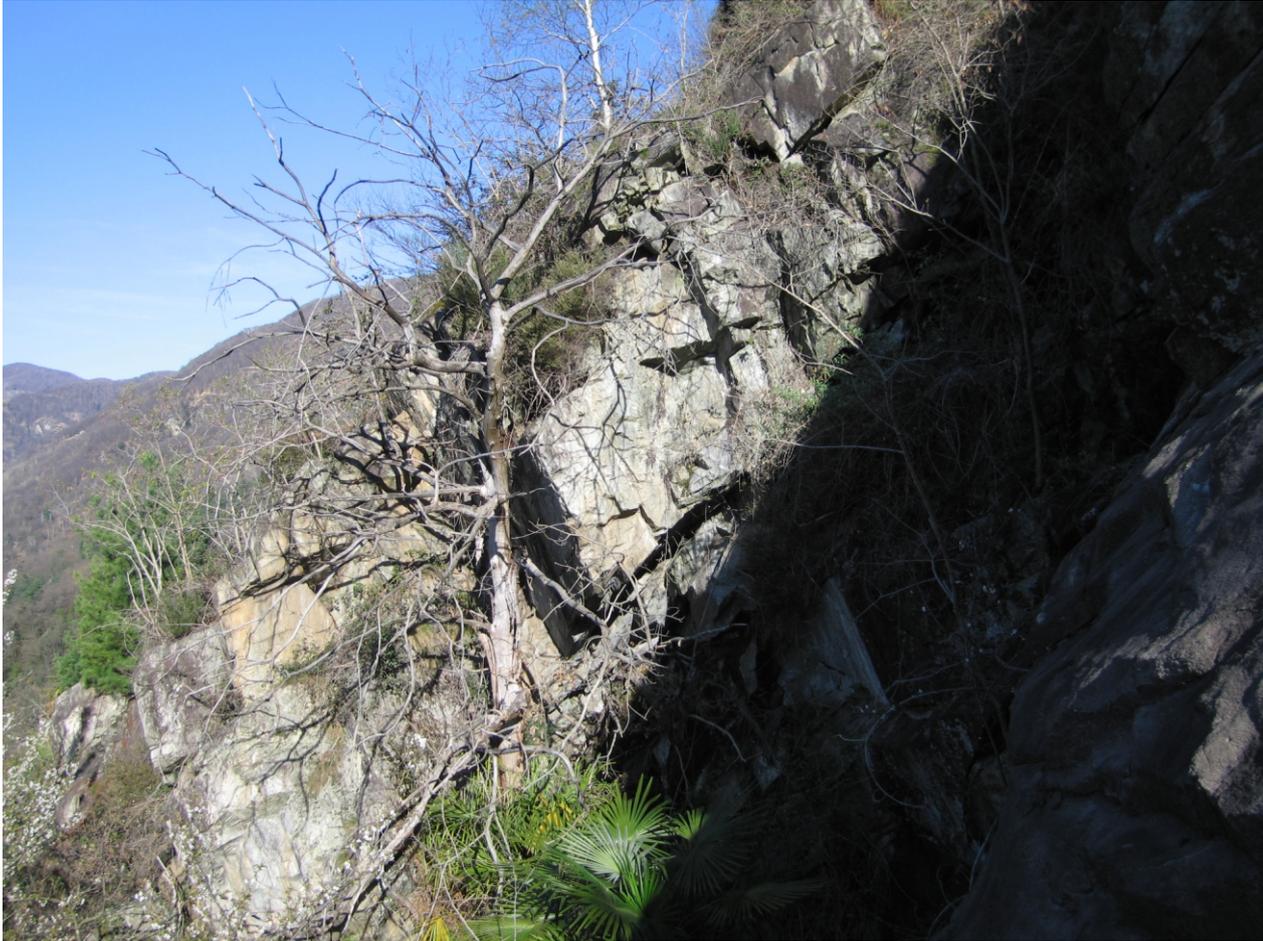
Ammasso roccioso fortemente fratturato con radici nelle fessure.

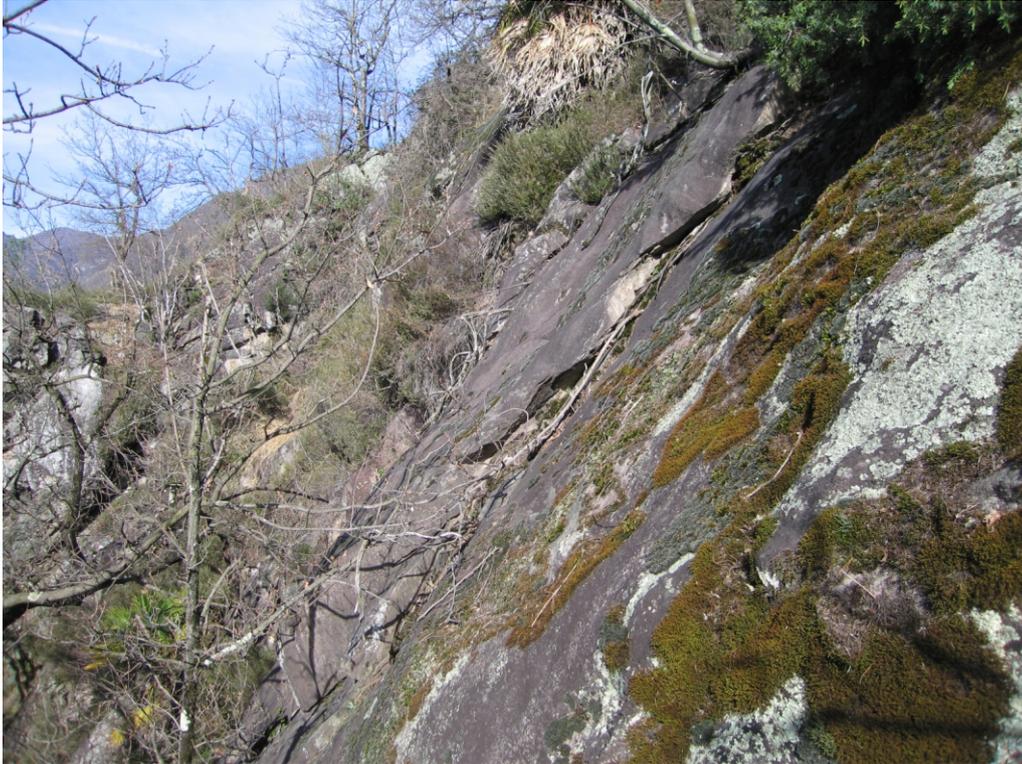
Masso su placca, piano di scivolamento di  $\sim 50^\circ$

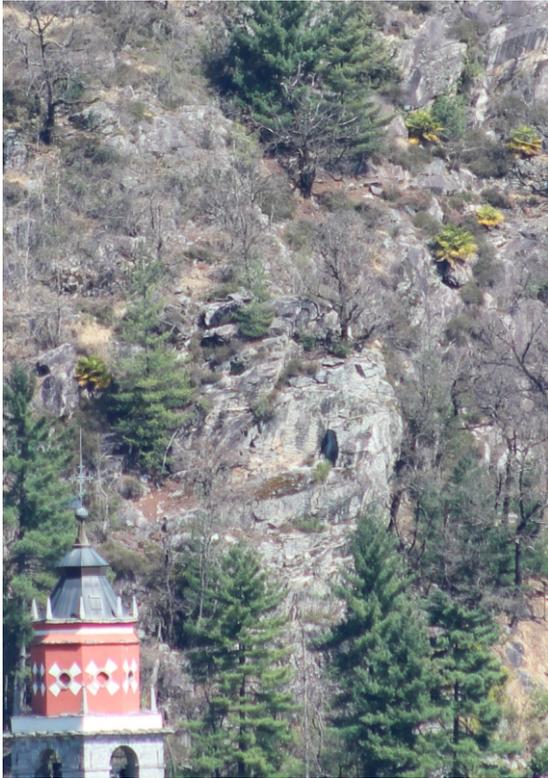
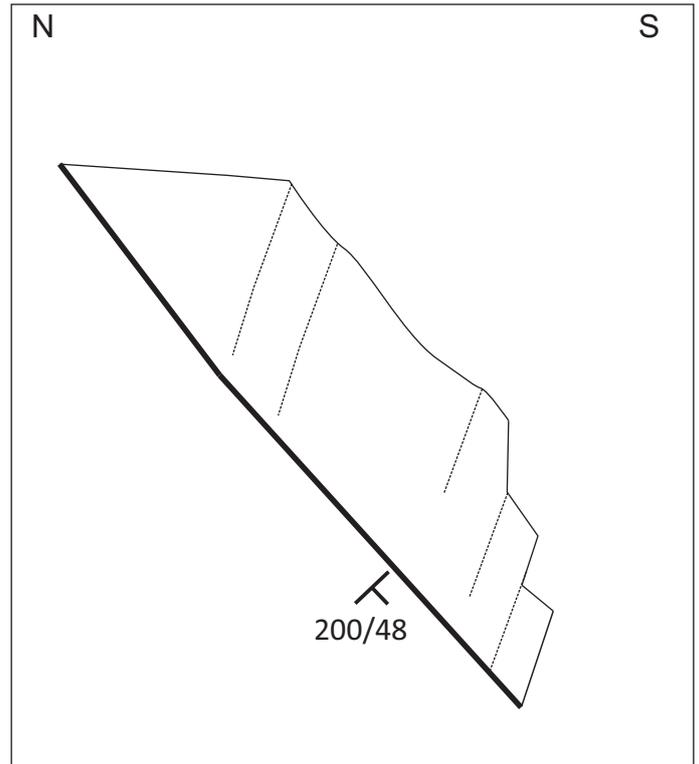
Ammasso roccioso fratturato. Frattura basale (faglia) 200/48. Singoli sassi possono staccarsi per ribaltamento. Opere di premunizione minori per trattenere singoli massi e sigilli nelle fessure (vedi pagina seguente).

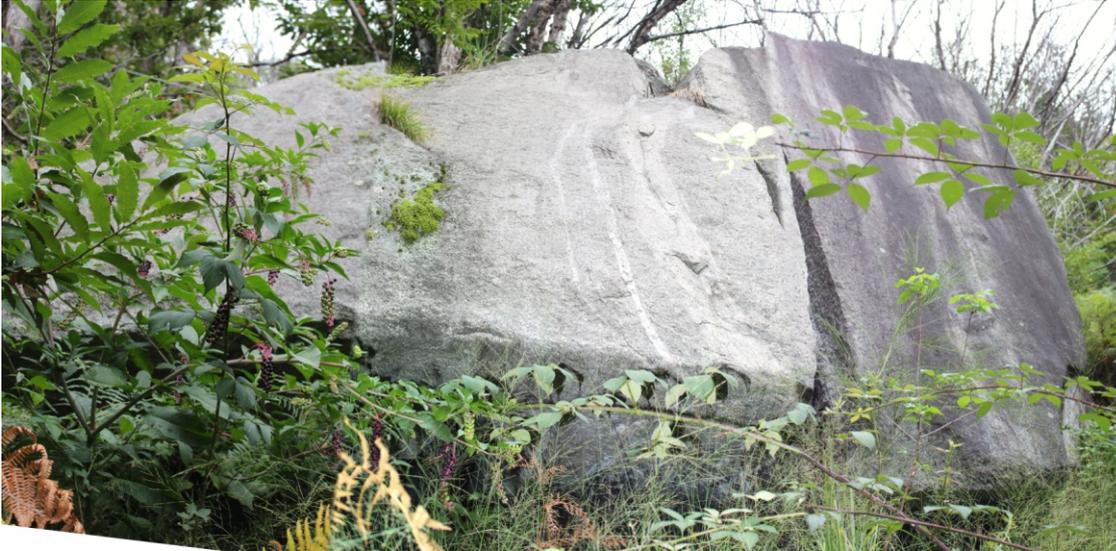
Foto 1. Vista dal basso del Sass da Ponii con la fessura che separa il masso in due parti.

Masso erratico posato su blocchi facenti parte del tassello fessurato in due parti. In caso di erosione del tassello su cui poggia il masso questo potrebbe mobilizzarsi.

Si consiglia di posare un sigillo o un fessurimetro sulla testa del masso perpendicolarmente alla fessura che lo separa in due in modo da poter sorvegliare eventuali movimenti del masso dovuti a cedimenti della morena sottostante.

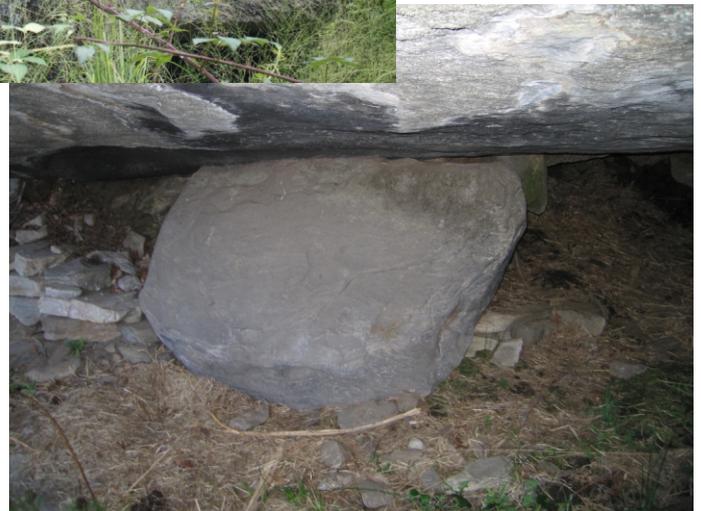
Foto 2. Vista sotto il masso del suo appoggio.
