Comune di Terre di Pedemonte  
Sezione di Verscio

## Valutazione del pericolo di caduta sassi Località Chiosso Paolo

Relazione geologica

Rapporto no. 11506.01

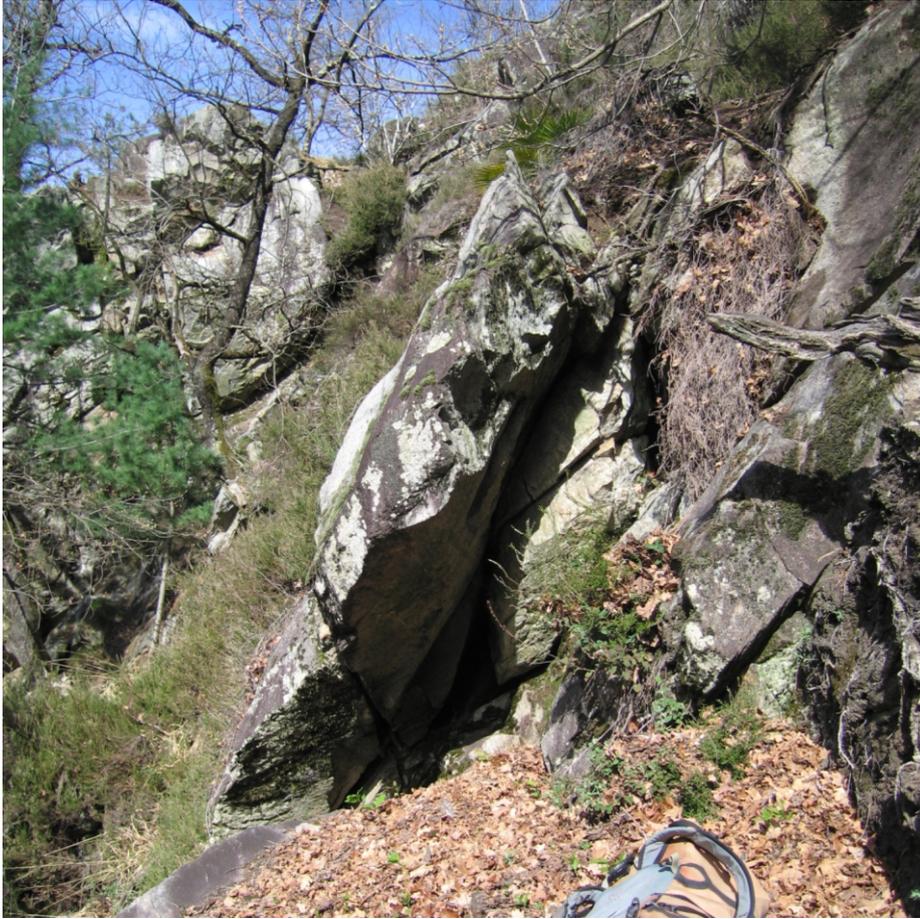
## Instabilità 3.22

Gruppo di massi sciolti. Non vi sono segni di movimenti recenti.

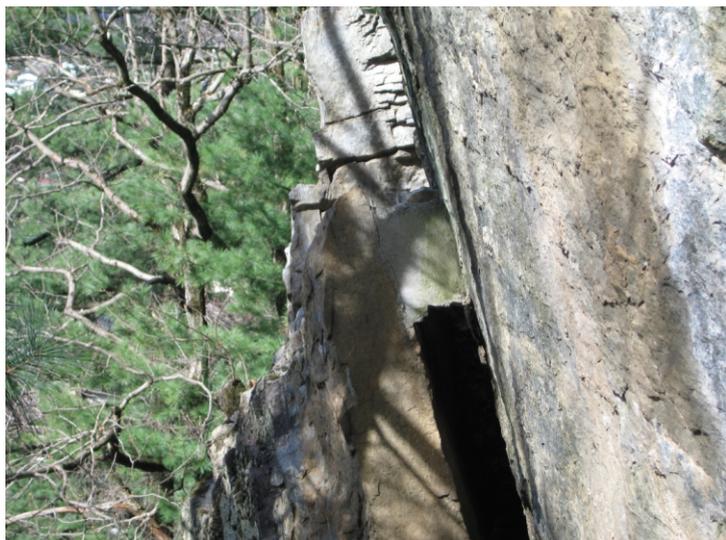
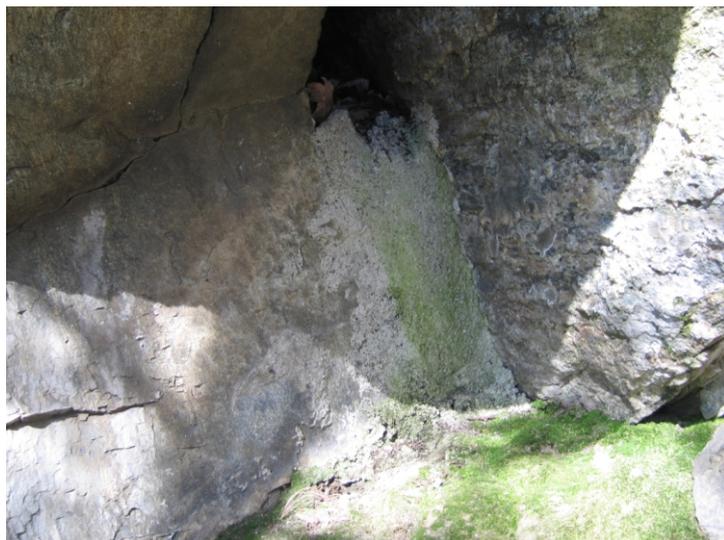
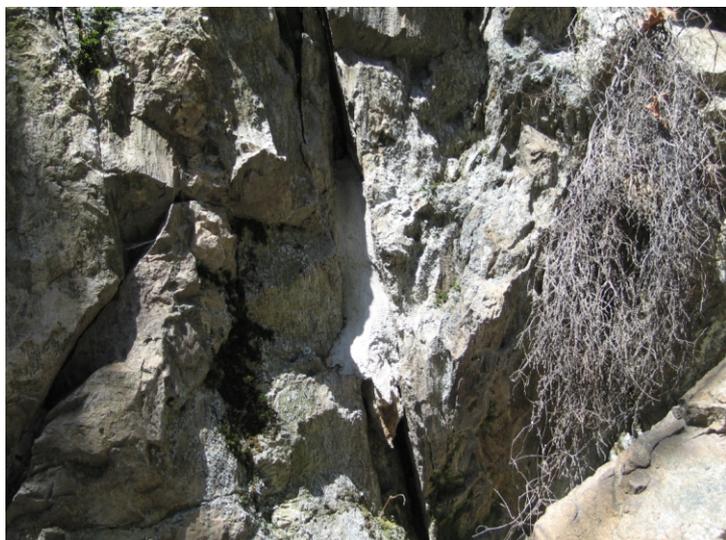
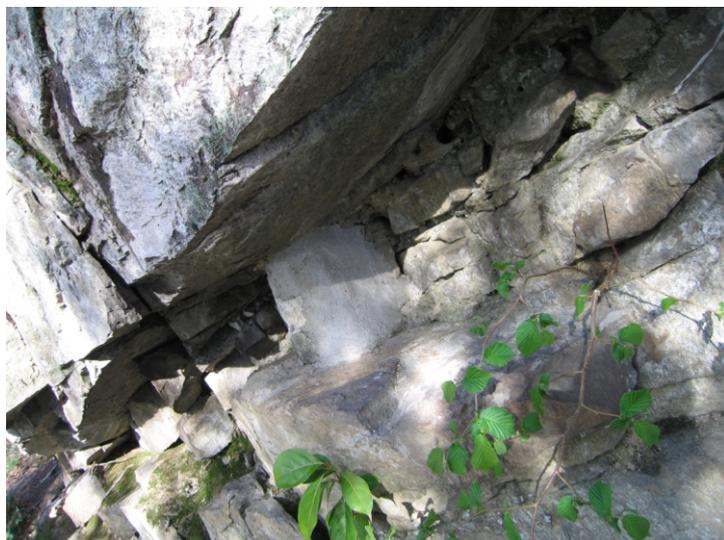
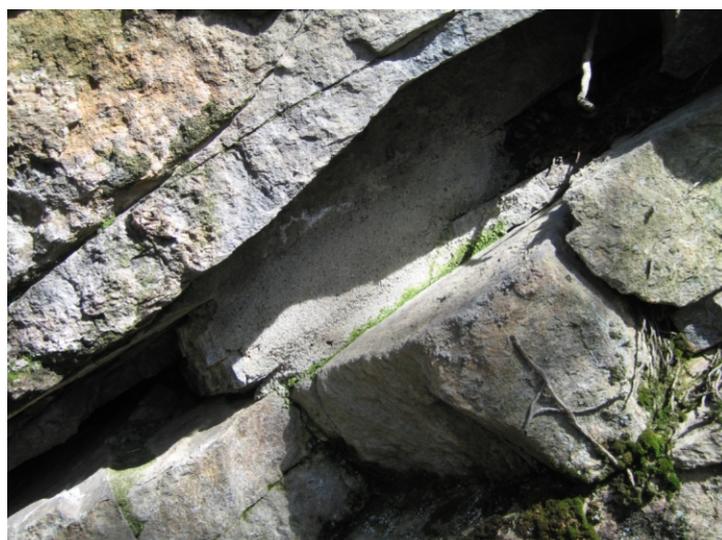
## Instabilità 3.23 - Continuazione

Le varie strutture metalliche o in calcestruzzo non mostrano segni di degrado. I sigilli visionati (scheda no. 3.23 allegato no. 5) non registrano movimenti delle fessure. La rete paramassi è però ricoperta da una folta vegetazione e da tronchi caduti che ostacolano la sua corretta funzione. Un intervento è necessario per ripristinare l'efficacia dell'opera.

Ammasso roccioso fratturato. Frattura basale (faglia) 200/48. Singoli sassi possono staccarsi per ribaltamento. Opere di premunizione minori per trattenere singoli massi e sigilli nelle fessure (vedi pagina seguente).
